CS-47

1998年長江洪水災害調査－堤防の被害

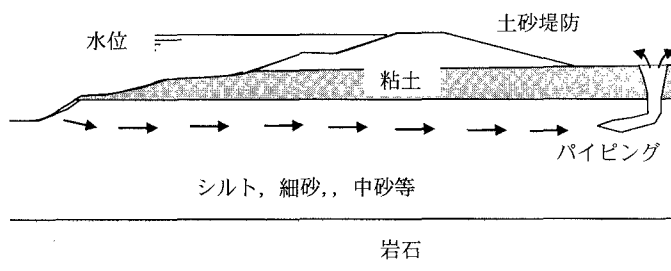
図1 本堤防の構造と基礎地盤

長江の堤防は、紀元317年から、少しずつ築かれたものである。現在、長江流域の堤防全長が約30000kmある。そのうち、本堤防(本流の堤防)は3600kmである。その他は、支流に沿う支堤や、沿岸地帯の住民区を囲む民堤及び都市を守る市堤である。長江の本堤防は、一般、土砂で築かれ、地盤より5.6~16m高く、トップ部の幅が8~12m、底部の幅が約100mである。堤防の基礎地層は、粘土、シルトや細粒砂、中粒砂などからなり、厚みが合せて100m以上ある(図1)。

で、堤防には種々の被害事故が起こった。湖北省内の長江堤防だけでは、9月10日まで、4971回の事故が起こった。この内、540回が大きな事故に属する。これらの事故の発生箇所、種類、原因及び緊急措置は表1にまとめている。表1に示していたように、堤防体と基礎の浸透破壊は、今回の堤防危険事故の主要な原因である。堤防体では、動物の掘った穴や施工欠陥により止水性能が低減され、局所的リークや大範囲浸透が引き起こされた。堤防の堤防基礎では、水圧により地表面粘土層が破壊し、深部砂土が水とともに流出し、堤防基礎に空洞を形成し、パイピングという形式で堤防の安定性を失わせた(図1)。
