内部欠陥を有する溶接継手試験体の 走査型電子顕微鏡を用いた疲労破面観察

建設省土木研究所 正会員 田中正明
同 上 正会員 西川和廣
同 上 正会員 高橋 実

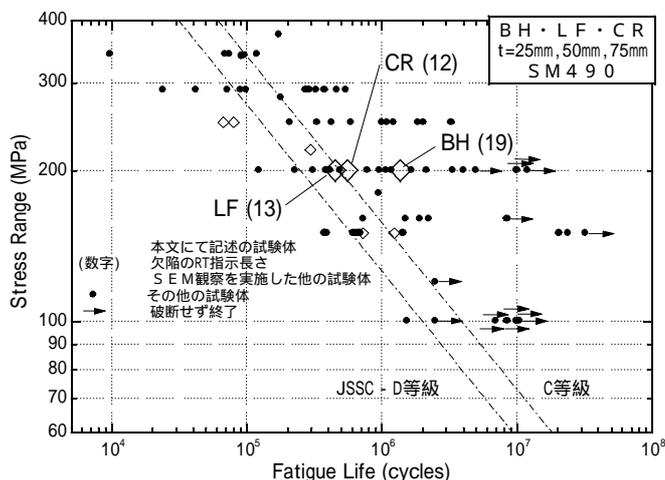
図-1 疲労試験結果(S-N図)¹⁾

参考文献1)より，図-1に示す多数の試験体に対する疲労試験結果が得られている．これらの試験体内，計13体に対して疲労破面のSEM観察を実施した．ここでは板厚50mmのCR(初層割れ)，LF(融合不良)，およびBH(群集ブローホール)の3種類の欠陥種類からそれぞれ1体ずつを選択した計3体について，観察結果を記述する．

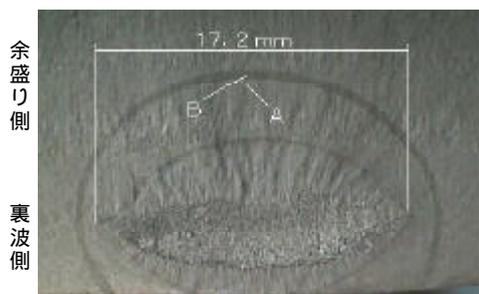
写真-1 CR試験体の欠陥近傍の破面

本試験体ではビーチマーク試験を実施している¹⁾ので，所定の载荷回数毎の亀裂形状が写真-1のように破面から観察できる．破面から計測したビーチマークの寸法と载荷繰り返し数を用いて，正規载荷部およびビーチマーク部の载荷1サイクル当たりの亀裂進展量が算出可能である．この値と，5,000倍のSEM観察によって求めた最小ストライエーション間隔の比較を表-1に示す．

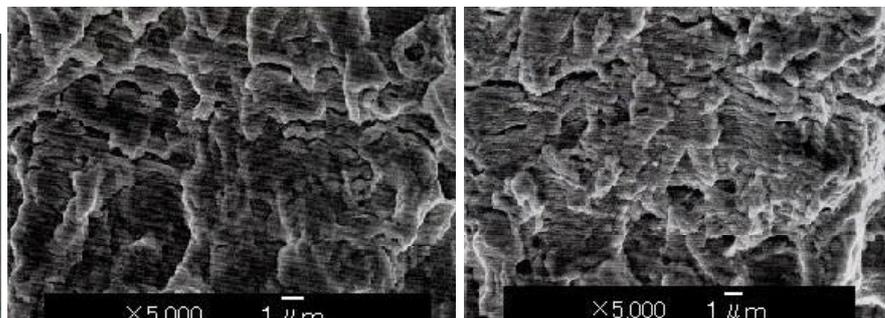
(A) 正規载荷部 (B) 半減载荷部(ビーチマーク部)
写真-2 CR試験体疲労破面のミクロ組織(×5,000)

この結果、SEM観察によるストライエーション間隔が、必ずしも1回あたりの進展量に対応するものではないことが分かる。また、正規載荷部とビーチマーク部の比較では両者の差異は小さく、破面上の任意の位置においてストライエーション間隔のみからビーチマークを検出するのは非常に困難であることが分かる。

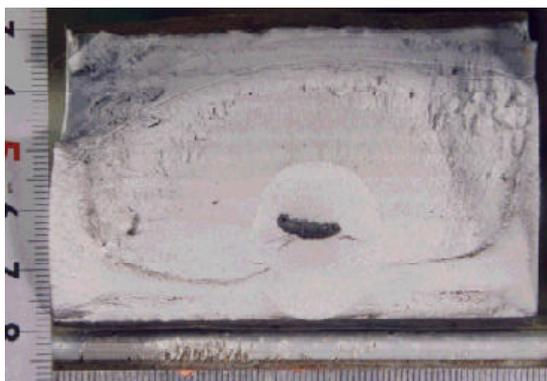
写真-3 LF試験体の破面全体

写真-3に破面全体写真を示す。板厚中央付近に、初期欠陥を中心にして裏波側端部まで達する楕円形の模様が観察できるが、これは亀裂が大気に解放される前後で破面性状が異なることに起因していると考えられる。ミクロ観察結果より、大気解放前の破面は通常の疲労破面とは異なる擬劈開的破面であることが分かった。

また、破面の裏波側から10mm前後の位置に水平方向の段差が見られるが、これは溶接金属(写真上側)と熱影響部(下側)の境界線にほぼ一致している。ミクロ観察により、それぞれの領域を個別に進んだ亀裂が、合流点で段差を生じながら伝播した様子が確認された。

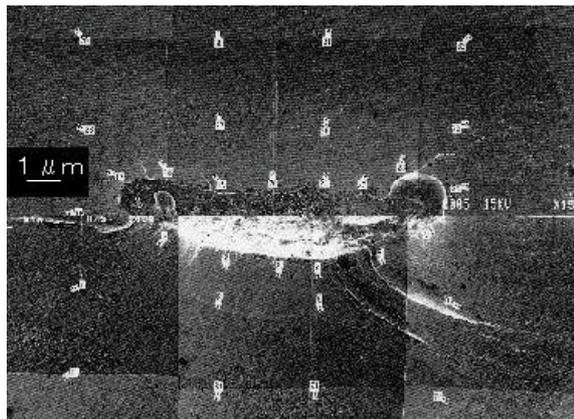
写真-4 LF試験体の欠陥近傍マクロ組織(×15)

写真-4に欠陥近傍のマクロ写真を示す。初期欠陥の周囲の複数箇所から亀裂が発生し、放射状に伝播した様子が分かる。

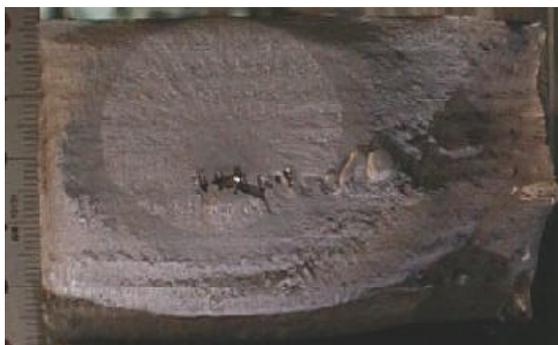
写真-5 BH試験体の破面全体

写真-5に破面全体写真を示す。初期欠陥から発生した亀裂により破断に至っているが、亀裂の進展する方向が余盛り側に偏っていることが分かる。

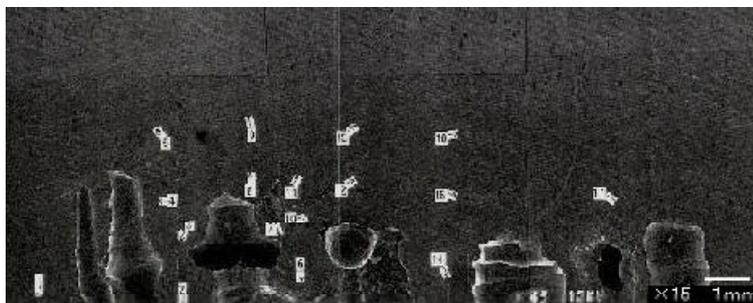
写真-6 BH試験体の欠陥近傍マクロ組織(×15)

写真-6は写真-5における欠陥付近の拡大画像である。数個のブローホールが群集しているが、亀裂の発生点の一つのブローホールの近傍であることが判明した。最初に発生した亀裂が拡大し、隣接するブローホールに達するとそこから亀裂が発生し、合体するという過程を繰り返して進展した様子が分かる。
