# 寒冷地における床版形式の異なる鋼床版の温度測定

石川島播磨重工業 正会員 ○石井 孝男 松野 憲司  
北海道開発局 正会員 高橋 守人 上田 真代  
三 協 佐藤 登

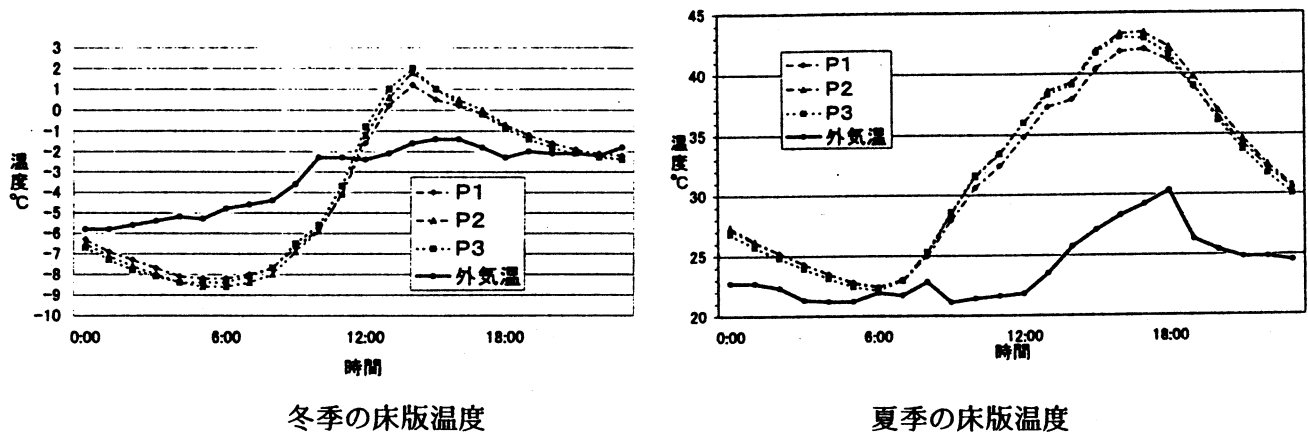
図-3 箱桁吊橋の床版温度

冬季の鋼床版温度や路面温度は日中を除き夜間から早朝にかけて $4^{\circ}\text{C}\sim 7^{\circ}\text{C}$ も外気温を大きく下回った。また、夏季の測定では鋼床版温度は常に外気温より高く、最大で約 $13^{\circ}\text{C}$ 高温となった。(図-3参照) 冬季の路面温度は偏平箱桁断面のため、リブの有無による差が生じなかったが、夏季のある時間帯では熱画像からリブ位置が判読でき温度差が認められた。

冬季は風による熱損失があったものと考えられるが、また、凍結防止剤の効果による熱移動も若干推測される。夏季はアスファルト舗装が太陽の熱を吸収し、その保温効果が想定される。本橋は閉断面構造のため箱桁内部の温度が外気温に追従しにくく、夏季・冬季ともリブ内外の温度差が表れにくいものと想定される。

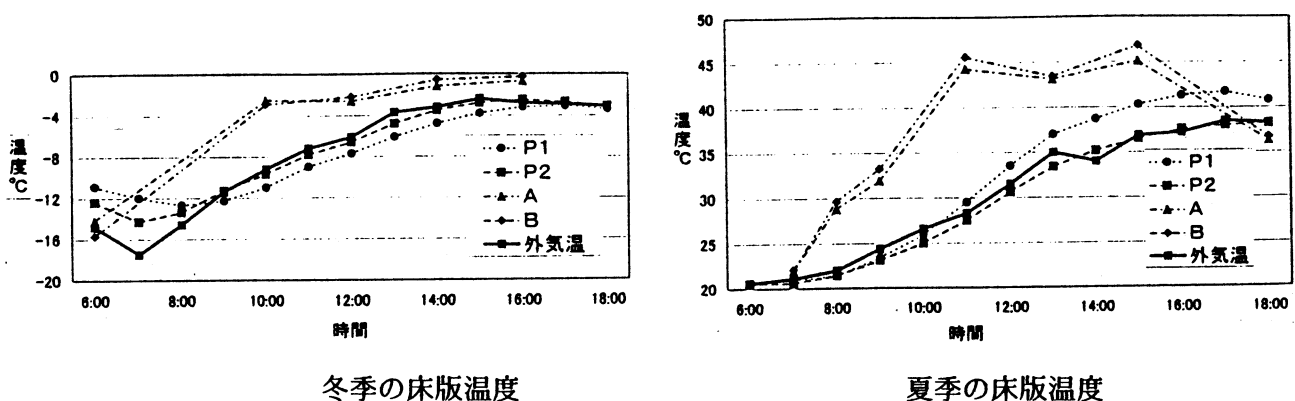
図-4 鈑桁橋の床版温度

冬季の鋼床版温度は外気温に近似していた。リブ外(P2)の温度は外気温の影響を直接受けるため外気温に極めて近似した温度となった。また、夏季の測定は舗装路面温度が外気温より約 $15^{\circ}\text{C}$ 程度高くなった。(図-4参照) 冬季のリブ内外直上の路面温度(A, B)は午前中は、リブ外(B)の方がリブ内(A)より低く、午後からは高くなっていた。開断面の鋼床版では直接外気に触れるため、リブ内外(P1, P2)とも外気温に追従しやすいが、リブ内部(P1)の方がリブ外(P2)より追従しにくい。夏季の場合、太陽熱をリブ内部に蓄熱するため日中はリブ内部温度(P1)がリブ外部温度(P2)より高い傾向が見られた。
