# 安定さび生成促進処理技術の耐候性鋼橋への適用に関する研究(その8) —沖縄本島北部海岸における暴露試験の2年後追跡調査結果—

住友金属工業 正会員 神谷光昭 原 修一  
住友金属工業 正会員 幸 英昭 岸川浩史 鹿島和幸

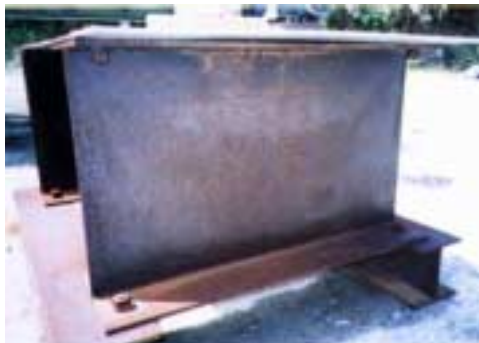
(a) 1年後

写真1、2に促進処理材と裸材の1年後および2年後の外観を示す。促進処理材については表面に赤さびが析出しているものの、処理膜のフィルム状剥離や、層状剥離さびのような異常腐食は生じていない。なお、写真1(b)に示すウェブ右側の傷跡はX線回折用にさびを採取した跡である。

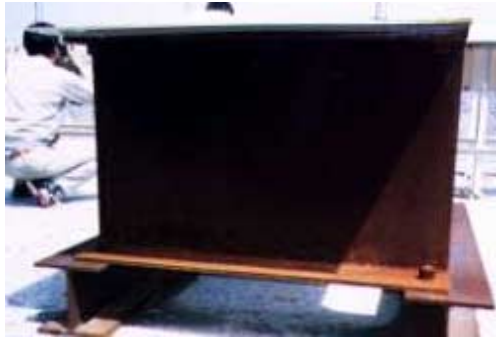
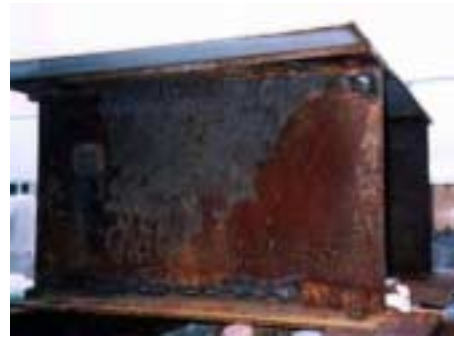
写真2 裸使用の外観推移

一方、裸材では顕著な層状剥離状態となっており、耐候性鋼にとって極めて厳しい環境下であることがわかる。

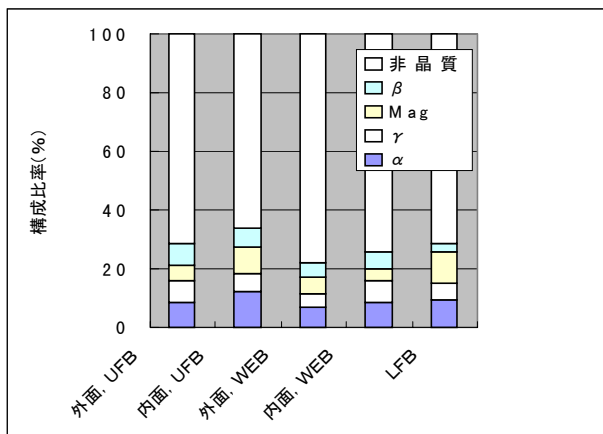
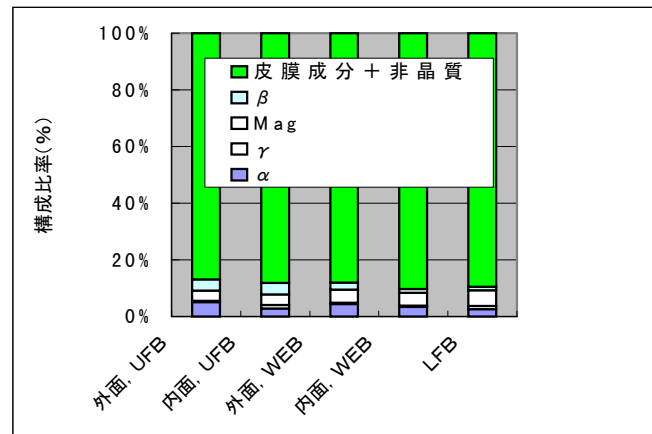
図1 2年経過時におけるさび組成分析結果

2年経過時におけるさび組成分析結果を図1に示す。裸使用は非晶質さびが約70%を占めるが、 $\gamma$ さび(初期赤さび)、マグネタイトおよび塩分環境下特有の $\beta$ さびが多く検出された。促進処理では皮膜成分+非晶質さびが約90%弱を占めるが、結晶性さびでは $\alpha$ -FeOOH( $\alpha$ さび)およびマグネタイトが多い。

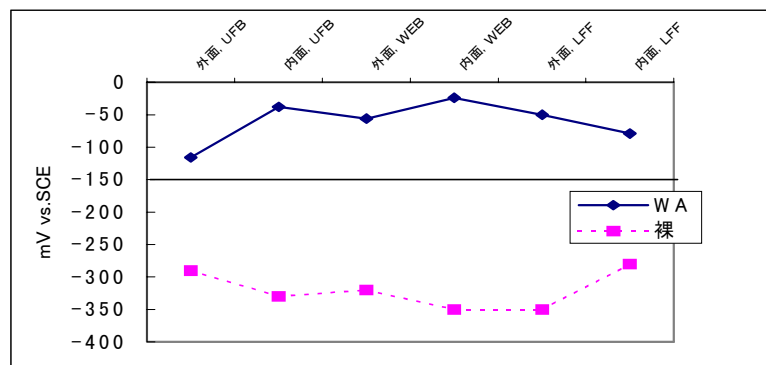
図2 部位別電位測定結果

図2に部位別の電位測定結果を示す。促進処理は全部位で-150mVを上回り、裸使用より貴な電位を示している。

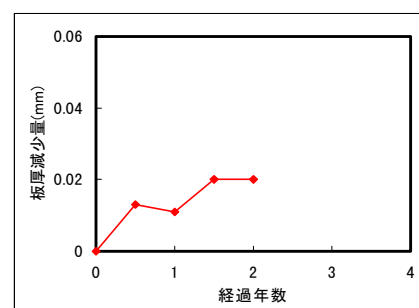
図3 板厚減少量の推移

図3にモニター試験片による促進処理材の板厚減少量の推移を示す。

2年という短期間ながら、腐食速度が時間の経過とともに減少する傾向を示している。
