# ボンゴシ橋の落橋事故について

森林総合研究所 正会員 軽部正彦、宮武 敦

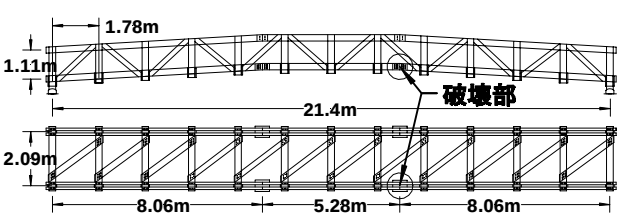
図 1 4 号橋 中央支間 (落橋部分)  
表 1 落橋までの経緯

公園内の木橋は平成元年度に設計され、平成 2 年 3 月に竣工している。上部工はポニートラス形式で、落橋した 4 号橋は、橋長 42m、中央支間 21.4m であった。耐久性が高いといわれていたボンゴシ(アズベ、エッキとも言う)と、ステンレス製のダウエルピン・ボルトによって構成され、長期供用と維持管理の簡略化を期待されていた。そのため、架橋時に全体が塗装されたものの、その後は簡単な部分補修のみ為され、架橋後 10 年で落橋に至っている。

落橋は、添え板形式のトラス上下弦材接合部に雨水が長時間滞水し、添え板ばかりでなく母材の材料強度が低下して接合部が破断、破壊に至ったものである。
