光加熱法によるコンクリート劣化性状調査

三菱重工業（株） 正会員 寺本 尚夫 三菱重工業（株） 栗田 耕一
三菱重工業（株） 正会員 柳沢 栄一 三菱重工業（株） 正会員 岡 俊蔵

(1) 対象構造物：道路橋コンクリート床版（コンクリート版厚 190mm）昭和 48 年竣工

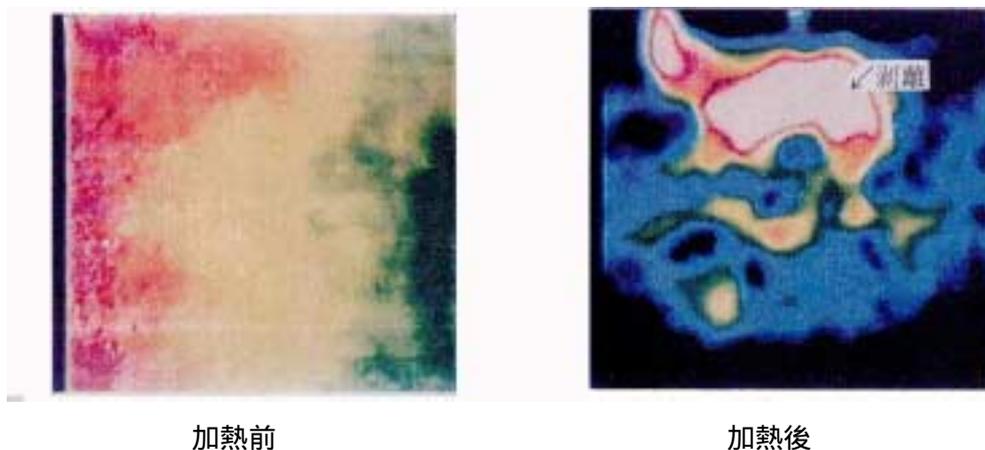
図1 加熱前後の赤外線画像

図 1 に加熱前と加熱後の赤外線カメラ画像を示す。光による加熱前は全体にほぼ一様な温度分布であったのに対し、光源による加熱後の画像では温度分布に差が認められ、コンクリート内部の剥離状態が温度分布の差として現れた。図 2 はハンマーによる打音検査でも内部欠陥があるものと推定されていた箇所の表面状況とハロゲンランプ/長波長型で加熱後の赤外線カメラによる撮影結果を示している。図中白く見える部分が剥離を生じている箇所と推定され、これは打音検査による結果とよく一致した。図 3 は当該箇

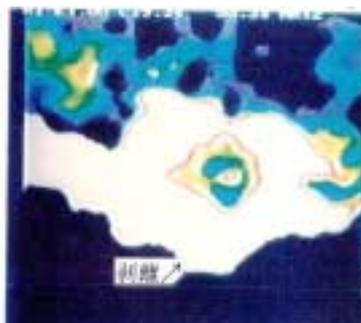
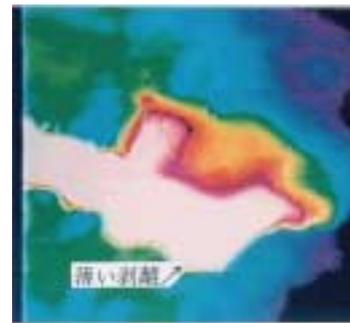
図3 短波長型による画像

所において光源にハロゲンランプ/短波長型を用いた結果であるが、内部空隙は確認できるものの、温度差の現れ方が若干ぼやけている傾向がある。以上から光源の種類によっては内部欠陥の深さ方向の詳細データが得られる可能性が示された。図4は別の箇所での観察結果であるが、光照射後の温度分布に差がなく、打音検査にても異音は認められず、内部空隙がないものと考えられる。

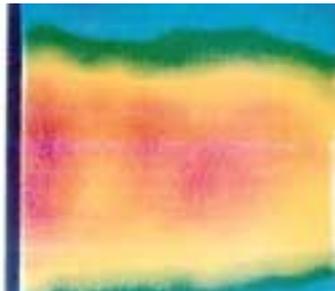
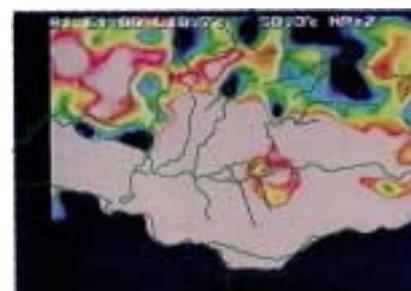
図5 ひび割れとの重ね合わせ

図5は図2の赤外線画像とCCDカメラの撮影結果を画像処理しひび割れを強調させた上で重ね合わせたものである。このような手法によりひび割れと内部空隙との調査が可能になり、さらにこれら画像を配列することによって全橋の劣化状態展開図の作成が容易になるものと考えられる。
