# 吊橋ハンガーロープ (C.F.R.C) の全磁束法による非破壊調査と強度試験

本州四国連絡橋公団 正会員 吉田好孝 本州四国連絡橋公団 横沼庸助  
 本州四国連絡橋公団 前田泰男 (株)本四エンジニアリング 若狭信明  
 東京製綱(株) 守谷敏之

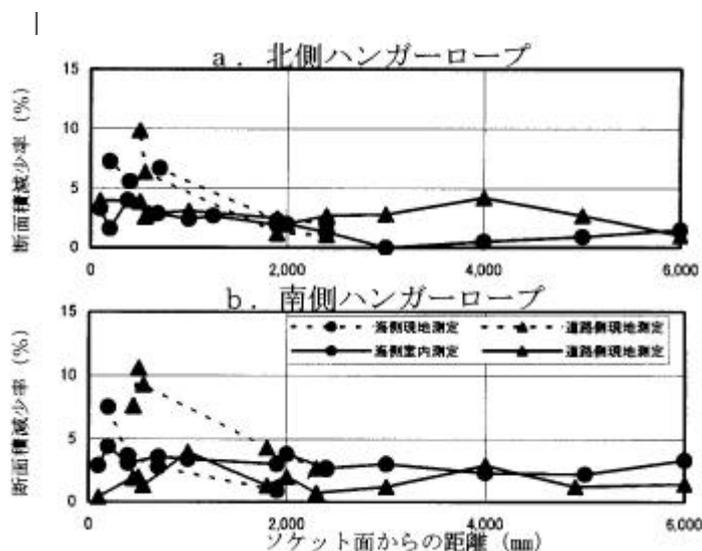
図-2 全磁束法による測定結果

全磁束法はハンガーロープに作用させる磁界の強さを増していくと、それに伴い次第にロープ軸方向の磁束が飽和状態になる現象を応用したものである。ハンガーロープは直径 54mmのC.F.R.Cで、全長(無応力長)13,661mm及び13,750mmである。その断面は外層、内層及び芯部から構成されている(図-1)。全磁束法による現地計測及びハンガーロープ撤去後の室内計測結果を、新規製作したハンガーロープに対する差として図-2に示す。

- 1) 非破壊調査(全磁束法)により同一点の現地計測と室内計測を比較すると、全14点中12点において現地計測の方が大きな断面積値を示し、その差の絶対値の平均値は3.74%であった。この差は破断試験による強度の差よりは大きな値となった。誤差の要因としては定着部の鋼製リブや主構部材など、ハンガーロープ近傍に磁性体となる鋼構造物が存在することが考えられる。全磁束法の実用化に当たっては、一層の精度向上が必要と考えられる。
- 2) 外観調査ではハンガーロープの定着部(ソケット上面付近)において腐食が見られたが、内層及び芯部において最も腐食の進行していた箇所は、定着部より上方約4mの位置であった。この原因は主に塗膜の劣化あるいは破損が影響していると考えられる。なお鞍掛け部は外観及び内部とも健全であった。
- 3) 各素線の強度試験では、内層及び芯部に当初の基準値を下回るものがあったが、大きな断面欠損部は存在しなかった。現時点で腐食がハンガーロープの耐久性に影響を与えるという状況ではない。
- 4) ハンガーロープの破断試験では、製作当時の試験結果と比較して破断強度の低下は認められなかった。撤去ハンガーロープの破断荷重は許容破断荷重  $P_a = 198t$  を大きく上回っており(1.14~1.17倍)、今後長期にわたり耐荷力上の問題はないと判断できる。これは荷重のほとんどを外層ストランドが負担しているからである。
- 5) 腐食生成物(錆)の定性定量分析では、炭素C、マグネシウムMgなど15種類の元素を検出した。外層ストランドにおいてナトリウムNaが重量比で1.736%検出されたものの、内層あるいは芯部の腐食部分では検出されなかった。現時点ではハンガーロープ内部の腐食は、海塩粒子あるいは凍結防止剤(塩化ナトリウム溶液)と強い関係がないと推定される。
