## 台湾大地震における石圍橋の被害メカニズムの推定

大日本コンサルタント(株) 正会員 田崎 賢治

九州工業大学 正会員 幸左 賢二, 山口 栄樹, 永瀬 英生, 廣岡 明彦

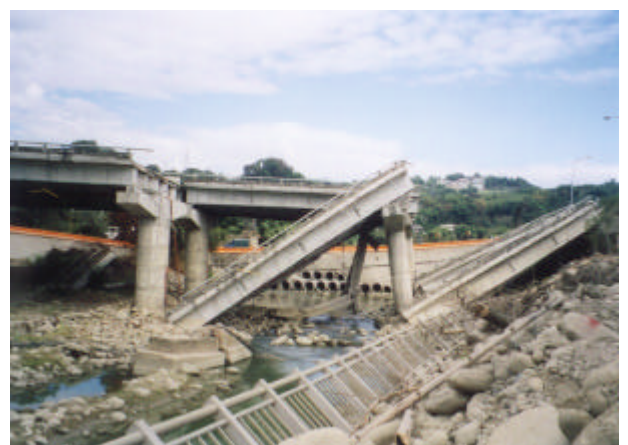
写真 - 1 石圍橋の被害

3. 被害状況 被害状況を写真 - 1 および図 - 2 に示す. 東勢方面線では D2 と D3 の北側のけた端部がそれぞれ P1 と P2 より落橋している. また, 卓蘭方面線でも D3 北側けた端部が P2 より落橋している. 東勢方面線の P1 橋脚には大きな損傷は見られず, A1 橋台側に 0.9° 程度傾斜している. P2 は橋脚自体に大きな損傷は見られないが, 基礎が大きく回転しており P1 側に 10.3° 程度, 東側 (橋軸直角方向側) に 4.8° 程度傾斜している. 一方, 卓蘭方面線の P1 橋脚は, 高さ 2m 付近で東西方向にせん断および曲げひび割れが生じ, 北側基部でコンクリートが剥離している. さらに A1 橋台側に 2.2° 程度傾斜している. P2 は橋脚自体に大きな損傷は見られないが, 基礎が大きく回転しており, P1 側に 7.6° 程度, 東側に 3.4° 程度傾斜している. 全体として橋脚が北側に傾斜している. 本橋周辺では写真 - 1 からわかるように, 右岸側 (A2 側) の川岸で大きな斜面崩壊が生じている. この斜面とつながる川岸から 100m 程度の丘陵地では川方向に地滑りが生じており, 断層の影響を受けた可能性があるとの報告もある<sup>1)</sup>.

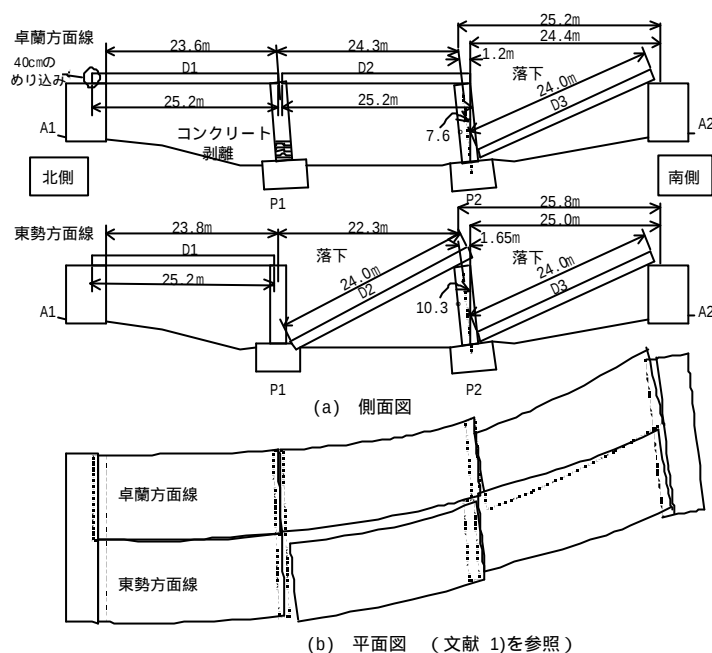
図 - 2 石圍橋の被害概要と測量結果

4. 被害メカニズムの推定 図 - 2 には, 下部構造間距離とけた長の測量結果を併せて示している. これによると, 両方面線で落橋に至った D3 を支持する P2 と A2 間の距離が, 東勢方面線は 25.0m, 卓蘭方面線は 24.4m で, いずれの路線もけた長の 24.0m よりも長くなっているため, 落橋に至ったことがわかる. しかし, 東勢方面線で落橋した D2 については, D2 を支持する P1 と P2 間の距離が 22.3m で, けた長の 24.0m よりも短くなっているに

もかかわらず落橋に至っている。D3 の落橋は右岸側の大規模な斜面崩壊から裏付けられる地盤変状によって P2 基礎が回転することにより北側に大きく変位したことが主たる原因と考えられる。このことは、P2 橋脚の回転による橋脚天端の水平変位が、東勢方面線で 1.64m(回転角  $10.3^\circ$ )、卓欄方面線で 1.2m(回転角  $7.6^\circ$ )であり、地震前の P2～A2 間の支間長 24.0m にこれらの回転変位を各々加えると、地震後の測量結果による支間長(東勢方面線：25.8m、卓欄方面線：25.2m)にほぼ等しくなることから裏付けられる。また、P1～P2 間についても、地震前の支間長が東勢方面線で 24.0m、卓欄方面線で 25.2m であり、回転変位を各々差し引くと、地震後の測量結果による支間長(東勢方面線：22.3m、卓欄方面線：24.3m)にほぼ一致する。

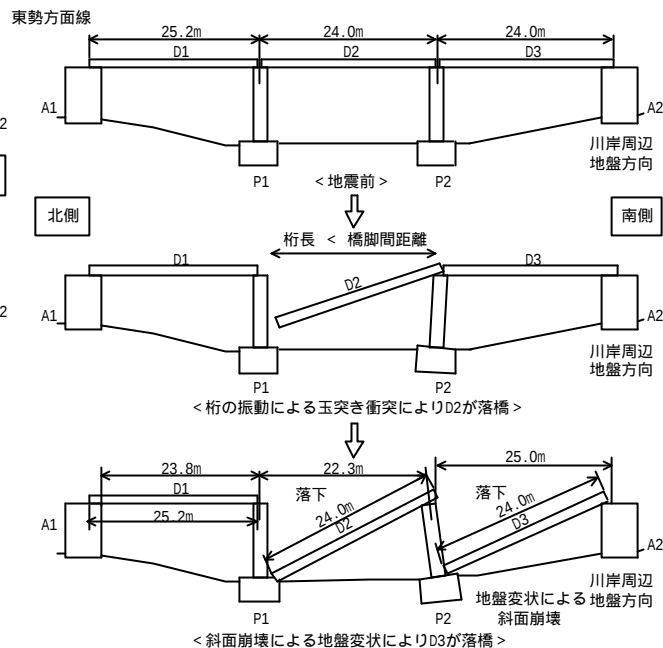
図 - 3 東勢方面線の落橋メカニズムの推定

東勢方面線で P1 と P2 間の距離がけた長よりも短くなっているにもかかわらず落橋に至った D2 については、図 - 3 に示すように、D3 の落橋の前に、地震動によるけたの慣性力が南側(A2 側)に作用し、けたかかり長の不足などから D2 が落橋したのではないかと推測される。地震動による慣性力を受けたことは、卓欄方面線の P1 橋脚基部に曲げおよびせん断ひび割れやコンクリートの剥離といった損傷を生じていることや A1、A2 橋台パラペット部にけた衝突の痕跡があることから裏付けられる。なお、卓欄方面線の D2 は落橋に至らなかった理由としては、卓欄方面線の A1 橋台部において、けたが北側(A1 橋台側)に 40cm 程度めり込んで路面が盛り上がっていることや、P1 橋脚に損傷が生じたことにより、これらの箇所で地震エネルギーが吸収され、東勢方面線と比べて相対的に地震応答が小さかった可能性があることが考えられる。
