兵庫県南部地震における航空写真を用いた倒壊建物判読

理化学研究所 地震防災フロンティア研究センター 正会員 小川 直樹  
理化学研究所 地震防災フロンティア研究センター 正会員 山崎 文雄

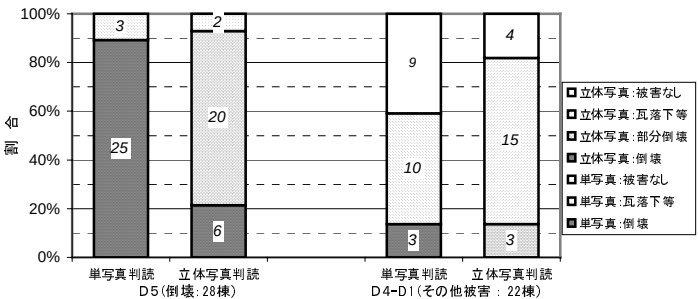
図-1 地上調査写真における破壊パターンに対する航空写真判読結果の比較

表-1 に航空写真から判読された被害と地上調査写真から判定された被害の関係、図-1 に地上調査写真の破壊パターンに対する航空写真判読結果の比較を示す。単写真判読、立体写真判読ともに倒壊(D5)を“倒壊”または“部分倒壊”と判定した割合は、90%程度であり、倒壊建物をほぼ適正に判定しているといえる。図-2 に建物ごとの破壊パターンによる区分と単写真判読による被害判定人数の比較を示す。倒壊(D5)のほとんどの建物(28

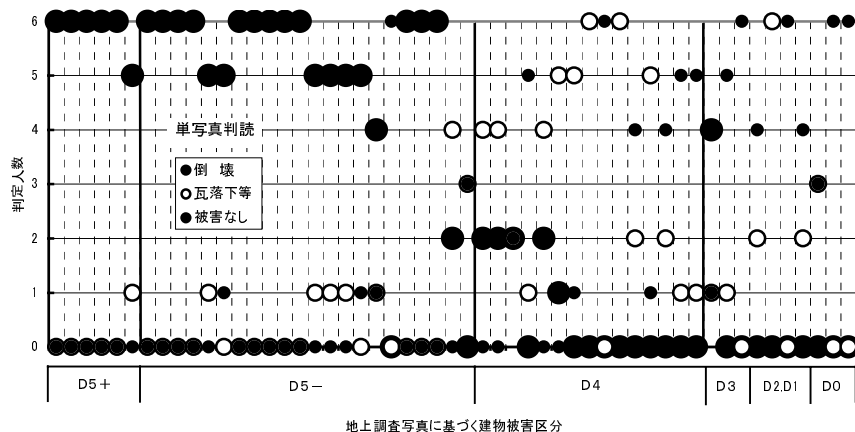
図-2 建物ごとの破壊パターンによる区分と単写真判読による判読人数の比較

棟中 25 棟) は、判読者 6 名のうち半数以上の 4-6 名が“倒壊”と適正に判定しており、倒壊判定の個人差が小さいことがわかる。しかし、1 棟だけすべての判定者が“被害なし”と判定している建物がある。この建物は 1 階が層崩壊しているものの、2 階は変形が小さい建物であり、建物側面の情報が得られない垂直写真による被害判読の限界を示しているといえる。
