## 1999 年トルコ・コジャエリ地震で生じたイズミット湾岸域の地盤沈下

1999 年 8 月に発生したトルコ・コジャエリ地震では、震源域に近い Izmit 湾岸域で、断層の変位にともなって地盤全体が広域にわたって沈下・水没したり、海岸線の地盤が海底断層に向かって流出するといった被害が数多く見られた。筆者らは、昨年 9 月（地盤工学会被害調査団）および今年 1 月から 3 月にかけて、現地にて被害調査を行なった。ここでは、イズミット湾南岸の二つの特徴的な地盤変状について報告する。

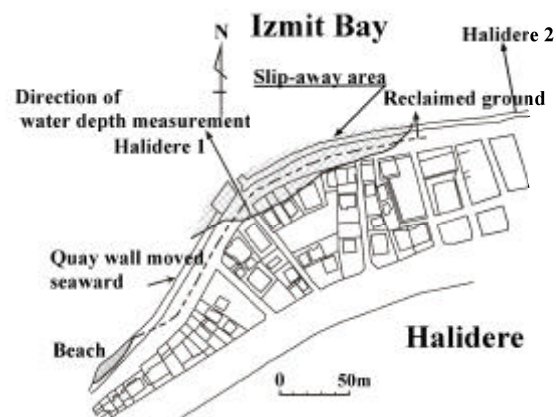
図 2 Halidere の地盤変状の概略図

また、Degirmendere の西に位置する Halidere においても、図 2 に示すように海岸沿いの地盤が流出した。この流出域は埋立地盤で、背後地盤の勾配もさほど大きくはないことから、埋立地の流出が自然地盤の一部にも影響を及ぼしたものと考えられる。

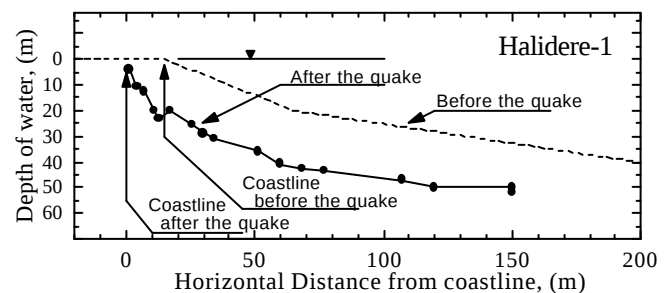
図 3 Halidere における水深測量の結果

図 3 に示すように、流出域は円弧滑り的のともとれる変状を示しており、地盤が大きく滑り出し、海中に没した様子がうかがえる。海底面は旧海底面に比して 20m 以上も沈下しており、その影響も今回の測量範囲外にまで及んでいるよう推察できる。

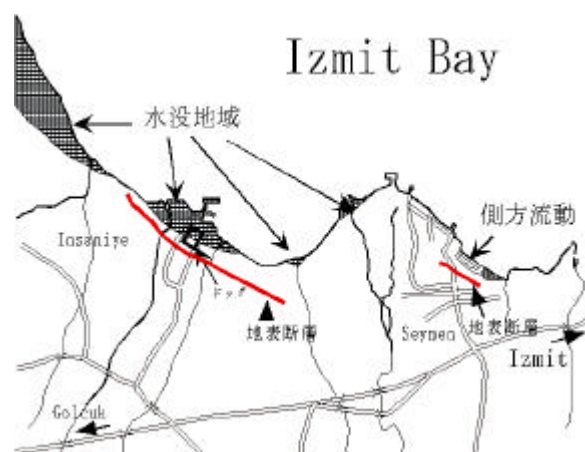
図 4 Gölcük 東側の地盤変状

一方 Gölcük より東側の地域では、地表に表れた副断層を境界にして地盤沈下が発生した。特に Insaniye 地区では、標高 5m 以下の低湿地で沈下が生じ、幾つかの集落が水没していた。ただし、背後の地盤は比較的平坦で、クラックも発生しておらず、傾斜地盤が滑り出したような様子は伺えなかった。また、Seymen 地区では、護岸が沈下してその背後地盤で側方流動が生じている箇所も見られた(図 4)。前述の地域と同様に水没域で水深測量を行なった結果を図 5 に示す。水没域では、ほぼ全体にわたって 5m ~ 8m 程度の一定の水深を示しており、変状後の海底面の形状からも、地盤が流出したような形跡は見られない。従って、Degirmendere や Halidere のように海底断層に向かって、地盤が滑ったというよりは、全域にわたってほぼ均一に沈下した結果、陸域が水没したように推察できた。そこで、水没域近傍の副断層より海側の地点で、スウェーデンサウンディング試験を行なった。図 6 に

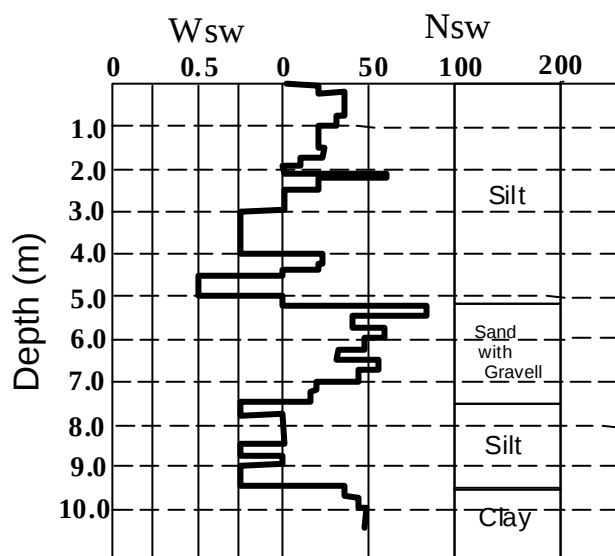
図 6 Insaniye でのサウンディング結果

結果を示すが、地表から 10m 程の深さまで軟弱なシルト層が堆積しており、一部に礫混じりの砂層が挟在している。水深測量から得られた地震後の沈下量の大きさを考えると、挟在砂層で液状化が発生し、体積圧縮が生じただけでは説明がつかない。むしろ、軟弱なシルト層全層にわたって間隙水圧が上昇し、圧縮沈下が生じたものと思われる。勿論、砂層でも液状化が生じ、そこが滑り面となって地盤変状が助長されたのは想像に難くない。今後も標準貫入試験の結果の評価や不攪乱試料の実験を通じて検討を続けてゆきたい。
