# 1999 年台湾・集集地震における建物被害と常時微動の関係

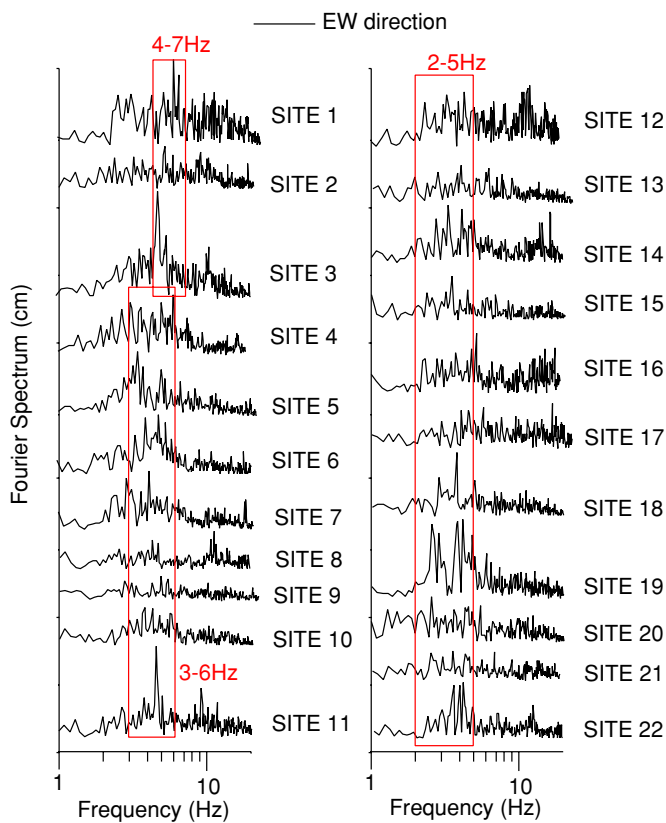
図2 速度フーリエスペクトル（中寮郷）

各測点における E-W 方向における速度フーリエスペクトルを図 2 に示す。ここで、この地区の地形は北から南へ緩やかな下り斜面を形成しており、北から南へ測点番号の順に並んでいる。図に示すようにノイズ等の影響も多少混入されているが、概ね 2Hz～7Hz の範囲でピーク振動数の存在を見て取ることができる。しかし、斜面上部にあたる SITE1～3 では 4Hz～7Hz、斜面の中間部にあたる SITE4～11 では 3Hz～6Hz、斜面下部にあたる SITE12～22 では 2Hz～5Hz と測点番号が大きくなるにつれてピークを示す振動数が低振動数側にシフトする傾向が見られる。このことより、斜面の下側へ向けて地盤が軟くなる傾向があると推察できる。

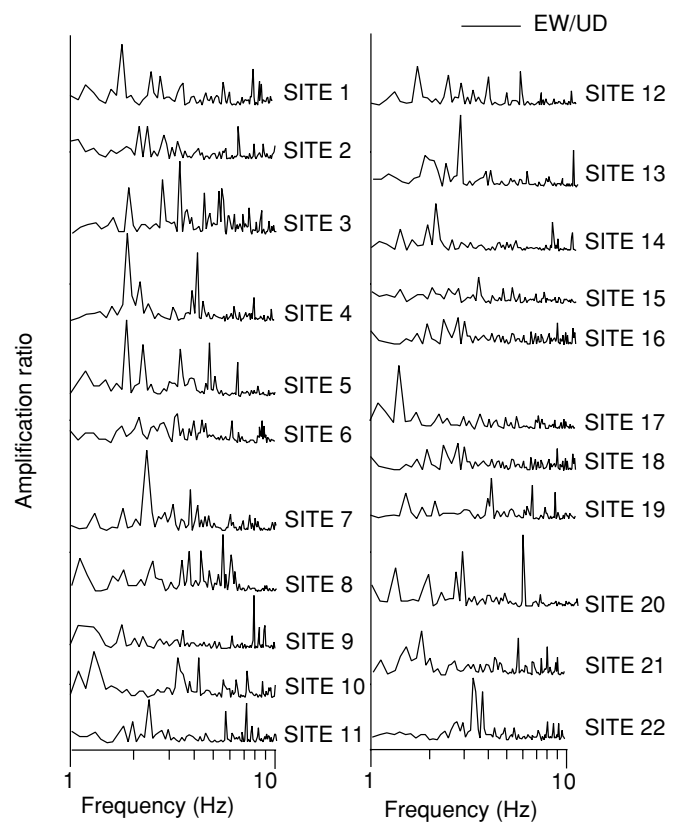
図3 水平／上下速度フーリエスペクトル比

また、各測点における H/V スペクトルを図 3 に示す。図に示すようにピークを示す振動数は図 2 と調和的な傾向を示すが、一方では 2Hz 付近の低振動数領域においてピークの見られる地点が存在する。このピークの見られる地点と建物被害は比較的良い一致が見られることから、建物破壊に至る原因の一つに地盤のピーク振動数である 2Hz 付近の地盤増幅特性が影響している可能性があるのではないかと考えられる。
