# 1999 年台湾・集集地震における断層運動と建物被害の関係

(株)千代田コンサルタント 正会員 橋本隆雄  
福井工業高等専門学校 正会員 吉田雅穂  
金沢大学 工学部 正会員 村田 晶

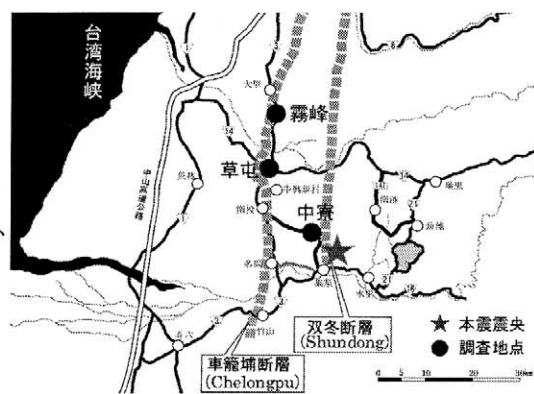
図-1 建物被災度判定調査地点

1999 年 9 月 21 日に、台湾中部の南投県集集を震源とするマグニチュード 7.7 の大規模な地震が発生し、南投懸、台中懸など台湾中部を中心に、死者 2000 名を超えるきわめて甚大な人的被害と構造物被害が生じた。本論文は、図-1 のように、この地震で出現した断層崖周辺の豊原市、霧峰郷、草屯鎮を対象に、建物の位置測量、被災度判定調査、常時微動観測を 2000 年 1 月初旬に 1 週間かけて行い、それらのデータに基づき、地形・地盤条件、断層変位と地震動による建物被害との関係について分析したものである。

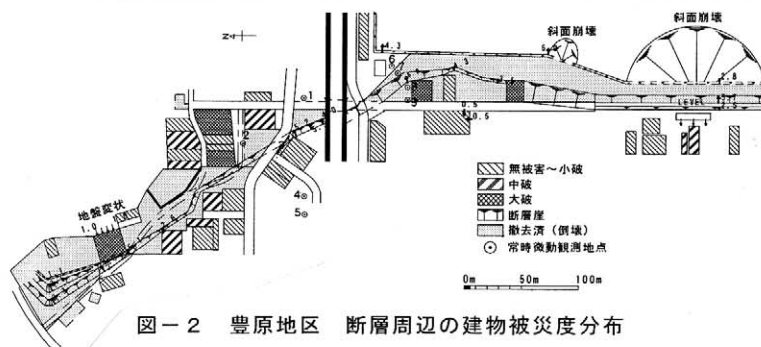
図-2 豊原地区 断層周辺の建物被災度分布

断層崖周辺の豊原市、霧峰郷、草屯鎮等を地形条件によって分類すると表-1 に示すように①斜面沿いタイプ、②フラットタイプに大別できる。堅い地盤では、図-2 に示すように断層崖が現況斜面下部に発生している斜面沿いタイプが多く、斜面を切土した上盤側の建物が大きな鉛直変位により傾斜やすべり出しを起こし、大破、倒壊により撤去されている。ただし、下盤側の建物は、フラットタイプと比べて、大破や倒壊等により撤去されているものが多い。軟らかい地盤では、斜面沿いタイプの方がさらに大きな地盤変状の影響を受け、沈下や側方流動の現象が見られた。これらの原因として地形や地盤の影響を受け、変位の影響範囲が大きいと考えられる。また、地盤条件によって分類すると、以下のように大別できる。

建物被害は、断層崖下盤側では非常に少なく、上盤側近傍の建物ほど、大破・倒壊・すべり出し等の被害を生じ、断層崖から離れるに従って、中破・小破～無害と被害が小さい。

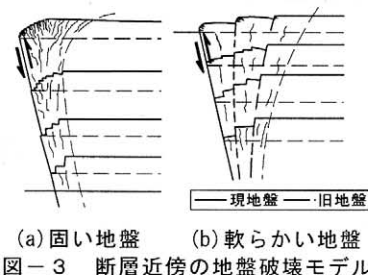
(a) 固い地盤 (b) 軟らかい地盤  
図-3 断層近傍の地盤破壊モデル

従来、地表面地震断層が現れる震源域近傍では、地震動が深層の震源断層から弾性的に伝播し、表層で増幅すると考えられてきた。しかし、豊原市、霧峰郷、草屯鎮等の断層崖周辺の建物被害は、上盤側の地盤変状を生じた部分に限定され、地震動増幅による被害とは明らかに異なっている。この原因としては、図-3 に示すように、深層の震源断層から

表層まで達する地盤が破壊現象を起こし、深層から弾性的に伝播してくるエネルギーを吸収し、表層までに加速度が減衰し、地震動による建物被害に至らなかったのではないかと考えられる。

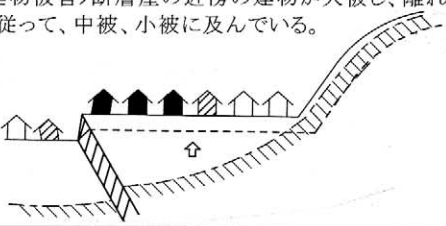
| 地形 | 地盤 | 建物被害状況 | |
|---|---|---|---|
| | 地盤 | (c) 豊原市中正公園南側<br>＜地盤変状＞(b)の地盤変状にとどまらずに、斜面崩壊が生じ、下盤側にも影響を及ぼしている。(大規模なものは高さ約40m)<br>＜建物被害＞斜面崩壊により建物が埋まり、死者が生じ、非常に危険である。<br> | (d) 豊原市中正公園北側<br>＜地盤変状＞断層崖の近傍ほど地盤が傾斜している。<br>＜建物被害＞断層崖の近傍の建物が大破し、離れるに従って、中破、小破に及んでいる。<br> |
