# 集集地震における烏溪橋の被害に関する一考察

1999 年 9 月、台湾中部で発生した集集地震は台中県周辺部を中心に橋梁にも大きな被害をもたらした。被害の大きかった橋梁の一つである烏溪橋は台中市の南部にある、支間長 30～30m 程度の単純 PC 桁橋からなる全橋長約 624.5m の橋梁である。本論は現地測量結果にもとづく烏溪橋（新橋）の被害状況とその被災メカニズムについての考察を行うものである。

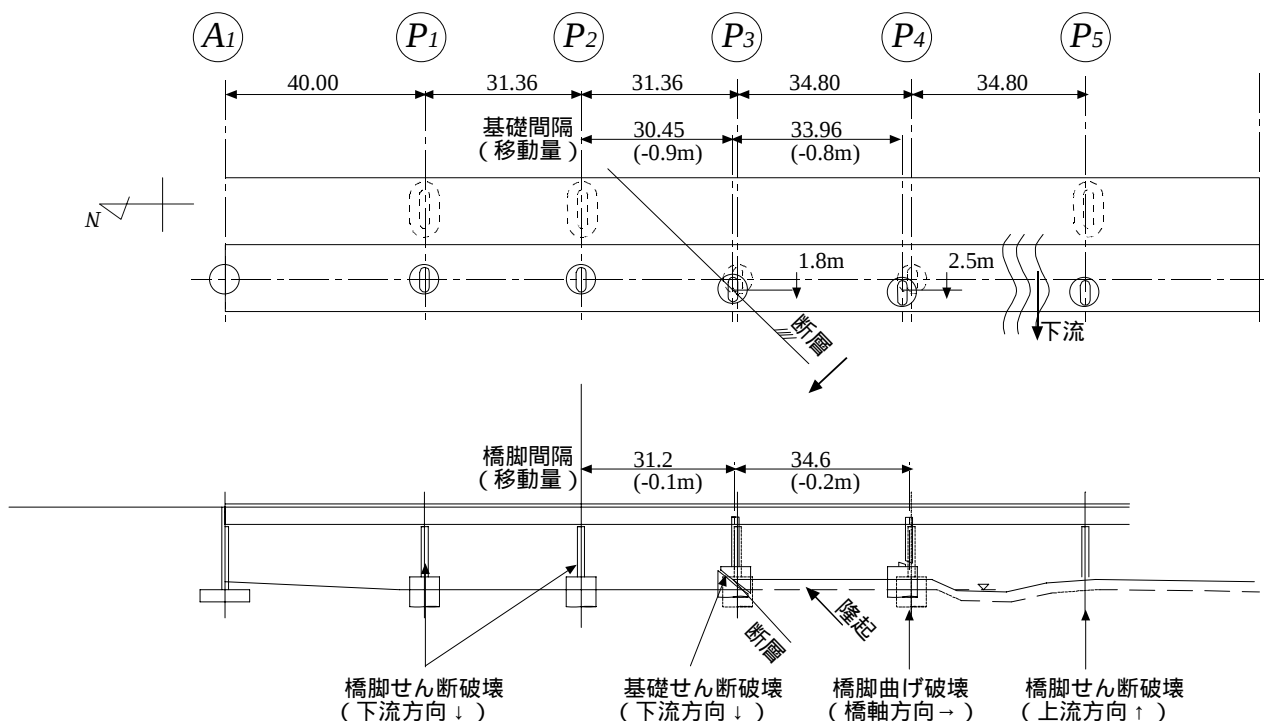
図 1 烏溪橋の被害状況

図 1 に烏溪橋の概要と被害状況を示す。東側の旧橋は 1960 年頃に竣工し、1983 年に隣接して西側に新橋を構築し拡幅している。旧橋は約 3m×9m の小判型断面の RC 壁式橋脚である。新橋は 2×5m の張り出し式橋脚であり、橋脚を支持する基礎は直径 6m のケーソン基礎となっている。旧橋は  $A_1 \sim P_2$  径間が落橋に至っているのに対し、新橋は橋脚が大きくせん断破壊しているが落橋には至っていない。

$P_2 \sim P_3$  橋脚間を約 45 度の角度で断層が横切っており、 $P_3$  側の地盤が相対的に 2m 程度隆起している。水平方向には  $P_3$  側の地盤が西方向および北方向に 2m 程度移動している。また、周辺の地震観測記録より架橋地点の地表面最大加速を推定すると 400～500gal 程度と考えられる。

現地で測量した結果を 図 1 中に示す .断層ずれに伴い  $P_2 \sim P_4$  橋脚基礎間隔は橋軸方向に約 1.7m 縮小している .橋軸直角方向にも下流側に約 2m 程度移動している .

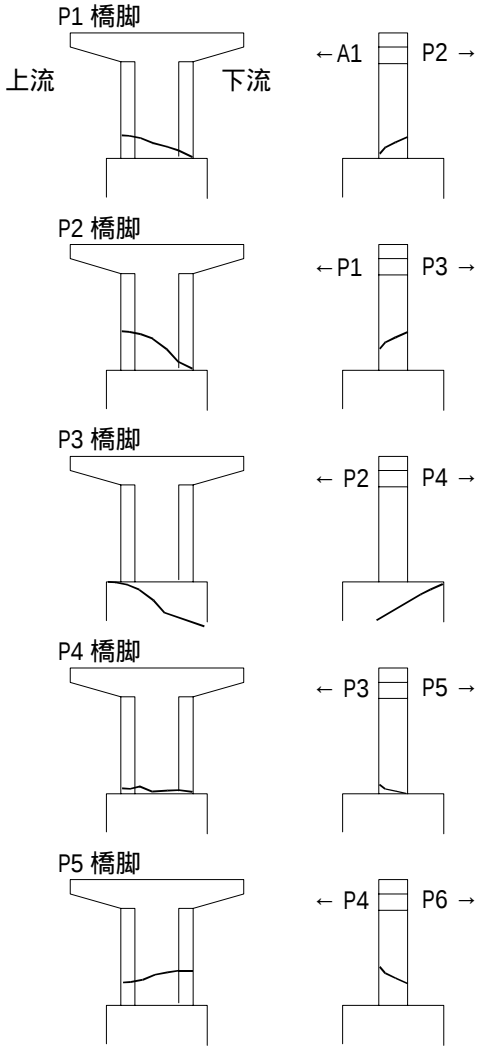
図 2 橋脚の損傷状況

$P_1, P_2$  橋脚が橋軸直角方向にせん断破壊し ,上部工は大きく傾斜しているが ,かろうじて落橋には至っていない . $P_3$  橋脚も基礎部においてせん断破壊しており ,橋脚は下流側に 5 ~ 7 度傾斜している . $P_4$  橋脚は橋脚基部において水平に破壊面が生じている .一方 ,上部構造は ,橋脚や基礎工の大きな損傷と比較すると ,支承まわりやジョイント等の破損程度の比較的軽微な損傷となっている .橋脚の主鉄筋は D22 が 25cm ピッチ ,帯鉄筋は D13 が 30cm ピッチで配筋されており ,コンクリート強度はシュミットハンマーによると  $\sigma_{ck}=29\text{N/mm}^2$  以上であり ,若干主鉄筋比が小さいが特に品質的な問題はないものと考えられる .

橋軸直角方向は単純桁であるため ,地盤変位が小さい場合は桁は自由に回転し ,橋脚に対して水平力は発生しない .しかし ,橋軸方向の縮小により桁間が密着することにより ,連続桁状となり水平力を伝達した可能性がある . $P_1 \sim P_3$  橋脚は ,基礎が相対的に上流側に移動したことに伴う強制変位による下流方向への水平力のため ,これらの橋脚がせん断破壊したのと考えられる .この場合  $P_4$  橋脚には逆向きの水平力が作用することになるが , $P_4$  橋脚は  $P_3 - P_4$  橋脚間の縮小によるものと考えられる橋軸方向の力により基部の曲げ破壊が先行している .そのためか , $P_5$  橋脚に水平力が作用し  $P_1 \sim P_3$  橋脚と逆方向にせん断破壊している .

橋脚の曲げ耐力およびせん断耐力を推定した結果を表 1 に示す .直角方向のせん断耐力はコンクリート標準示方書のコーベル式により算定した .上部工重量は  $W=5000\text{kN}$  程度と推定され ,直角方向のせん断耐力は約 560gal となる .架橋地点における地表面加速度から推定すると ,応答加速度は 1G をこえるものと考えられ ,慣性力のみによってもせん断破壊しうる地震力が作用したのと考えられる .
