## 921 台湾集集地震による集集街道の人的被災と家屋被害の相関

神戸大学大学院 学生会員 鋤田泰子

神戸大学工学部 フェロー 高田至郎

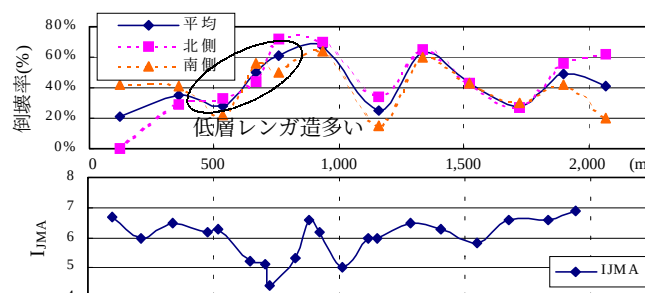
図-6 街道の北側(民生路)の倒壊率(上図-a)と  $I_{JMA}$ (下図-b)

アンケートから得た換算値  $I_{JMA}$  と倒壊率を3街路で比較した(図-6,7,8)。横軸は地図(図-5)の原点からの距離で 500m ごとに縦軸を入れてある。内側での倒壊率は、二街路が NS 方向の細長い矩形の家屋であることを考慮し、適当なサンプルで整理した。これらの図から各路線の倒壊率と  $I_{JMA}$  が比較的良好な相関をもっていることがわかる。兵庫県南部地震においてアンケート震度を修正した後、今回実際に強震度階の地域で調査を行ったが、家屋被害と良く対応していることから修正アンケート震度の信頼性が得られた。部分的に倒壊率が大きいのは、集集街道の家屋の大部分が RC 造の3階であるのに対し、その地域には平屋のレンガ造が多かったためと考えられる。 $I_{JMA}$  と被害が共に局所で大きくなっている前後では微地形における地盤の変化があると考えられるが、現段階ではその要因を解明するに至らなかった。
