# 実河川の河岸洗掘に関する研究

徳山高専 学生員○松森 祐城

**Key words:** typhoon, usa river, river bank erosion, bed scour

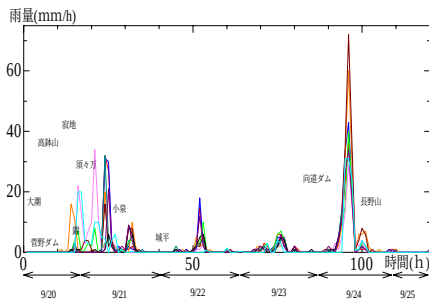
図-1 時間降雨量

図-1 は上流側から寂地、高鉢山、大潮、長野山、錦、城平、小泉、向道ダム、菅野ダム、須々万の 10 個所で観測された降雨データをもとにした時系列の時間降雨量である。各観測所別に見て、21 日は単位時間当たりの雨量のピークはそれぞれ異なるが、24 日は短時間のうちに一斉に降雨量がピークに達している。これは 21 日に比べ、24 日の方が広域的に豪雨が発生していることを示している。このことは台風に伴う降雨の特徴の一つであり、そのことが河川への流出特性及び災害に重要な影響を与えたと考えられる。

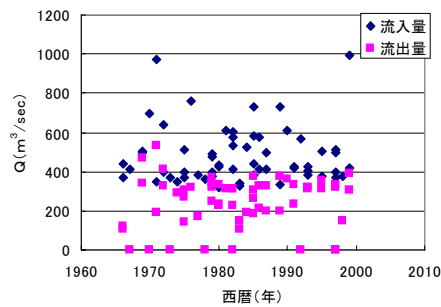
図-2 洪水履歴（流入量，流出量）

図-2 に菅野ダムにおいてのピーク流入量、ピーク流出量を示す。洪水履歴からわかるように、今回の 995m<sup>3</sup>/sec は、これまでの最大であり、800m<sup>3</sup>/sec 以上は 1971 年の台風の場合と二回しか記録されていない。

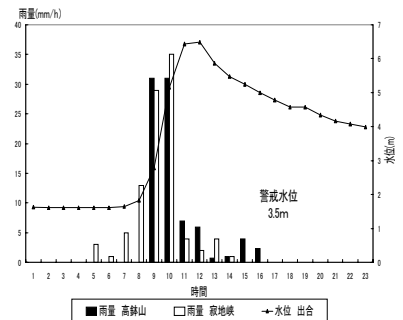
図-3 24 日出合グラフ

図-3 は宇佐川の 24 日における時間降雨量と水位変化をグラフにしたものである。降雨の観測所は寂地、高鉢山であり、水位の計測は宇佐川の下流端である出合で行われた。9 時から 10 時において最大の時間降雨量が計測されており、その時点より急激な水位の上昇が始まり 11 時には最高水位 6.38m を記録していることが明らかである。このように激しい降雨が直接河川へ流出し急激に水位を上昇させたことがこの図から明らかである。

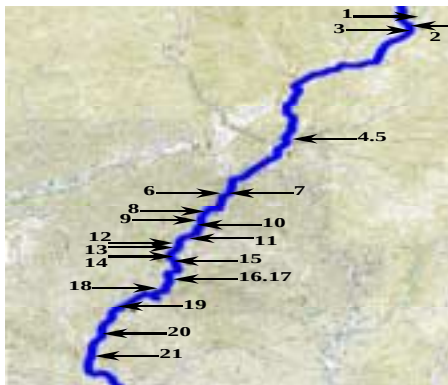
図-4 宇佐川地図

図-4 は宇佐川の河岸崩壊 21 個所を示す。紙面の都合上、災害状況の詳細については省略するが、かなりの広範囲に渡って河川災害が発生したことを示している。表-1 に河道線形と災害規模の関係をまとめた。災害規模の大きさを小規模、中規模、大規模の 3 種類に区分した。この表からわかるように直線部の被害は中規模どまりであり大規模な被害は出ていない。しかし、彎曲部では 50%は大規模な被害である。特に内岸側で中規模な被害であるのに対し、大規模な被害の全てが外岸部であることは、今後の護岸設計の上で重要な指針を与えるものである。
