# トンネル内路盤噴泥対策工の試験施工と計測について

インバートの無い鉄道トンネルにおいて、路盤(およびりょう盤)下の地山の噴泥に起因する路盤の沈下等の様々な変状が発生し、保守に多く労力を費やしてきた。そこで、頭部を拡径した場所打ち杭(以下、拡径杭と呼ぶ)により、スラブおよび路盤を桁構造化する噴泥対策工の試験施工を1998年にトンネル内で実施した。施工と同時に各種計測機器を設置して列車通過時の挙動を計測管理している。本稿では、対策工の試験施工概要及びその後約1年3ヶ月の計測管理について、現段階での状況を報告する。

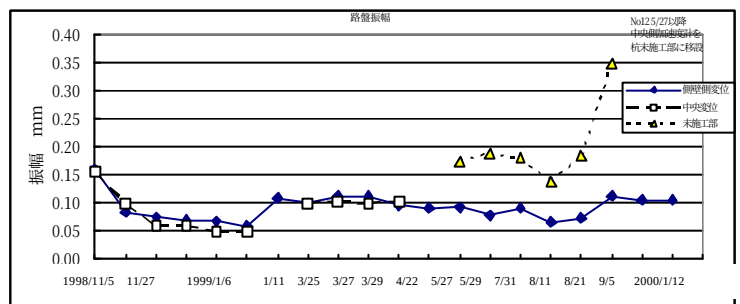
図－4 路盤振幅の変動

4－1路盤振幅（変位）：加速度を2回積分して求めている。測定開始から多少数値のバラツキはあるものの、側壁側と中央通路側では振幅に差はない。図－6で99年5月27日からは、中央通路側の加速度計を杭末施工箇所に移し、以降はそのデータを示している。これによると、杭末施工箇所では振幅（変位）は0.2mm程度であり、杭施工箇所（0.1mm程度）の約2倍である。

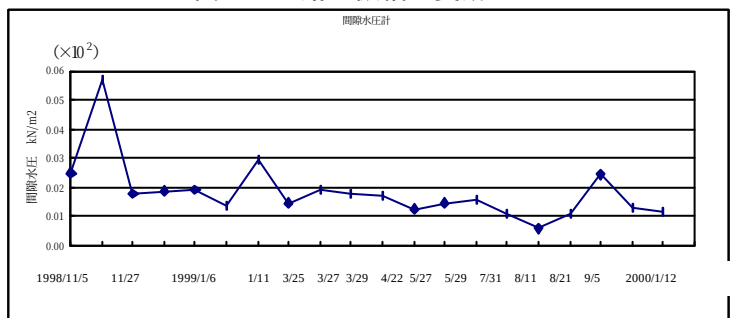
図－5 間隙水圧の変動

4－2間隙水圧：図－5から、数値にバラツキはあるものの、杭施工箇所で3kN/m<sup>2</sup>程度の過剰間隙水圧の発生が認められる。但しこれまでのところ日数の経過とともに増加する傾向にはない。

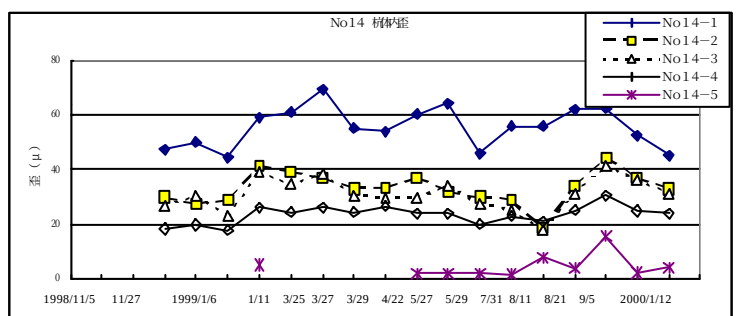
図－6 列車通過時の拡径杭の歪み（No.14）

4－3杭の歪：杭頭の歪は60μ程度で、深さが増すにつれて小さくなり、杭先端では殆ど0に近い。杭の歪も、日数の経過とともに増加する傾向にはなく、周面支持の状態を保っている。
