# 地震時市街地建物火災における公設消火栓に関する研究

日本上下水道設計(株) 正会員 ○首藤 央樹  
 近畿大学工学部 正会員 保野健治郎  
 同 正会員 難波 義郎  
 日本上下水道設計(株) 正会員 松岡 秀男

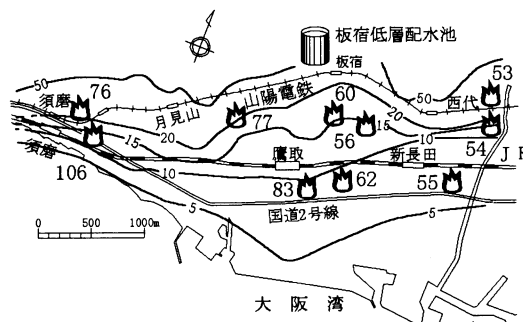
図1 1月17日am6:00の火災箇所

1995年1月17日地震直後のam6:00頃に発生した火災を図1に示す。板宿低層配水区の配水管・給水管の破損箇所は①配水管：97件、②給水管：宅地内2,289件、道路上787件である。

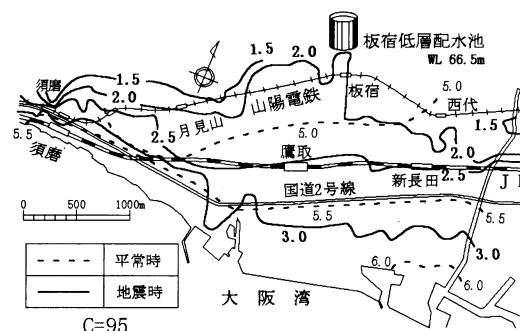
図2 平常時と地震直後（17日am6:00）の水圧分布

18日am2:00頃、流入量≒1,390m<sup>3</sup>/h、流出量≒1,178m<sup>3</sup>/h、配水池水位＝2.5mであった。18日am9:00頃、流入量≒流出量≒1,550m<sup>3</sup>/h、配水池水位＝4.3mであった。18日18:00頃、流入量≒流出量≒1,850m<sup>3</sup>/h、配水池水位6.5mで定量運転に戻った。平常時および地震直後（17日am6:00）の水圧分布を図2に示す。
