## 踏切内のレール管理に関する一考察

東日本旅客鉄道(株) 正会員 新貝 康政

### 1. はじめに

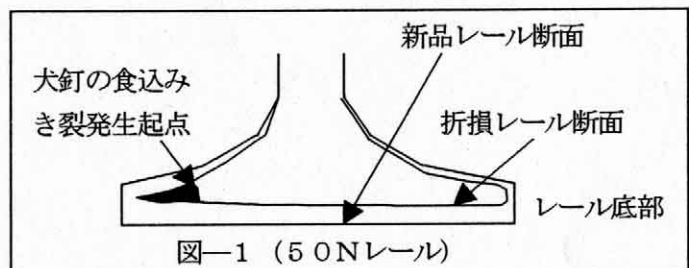
平成11年4月に踏切内で発生したレール折損の原因は、大釘とレール底部の接触面が著しく腐食し断面が減少した箇所（以後大釘の食込みとする。図-1）から、き裂が発生・進展し、そのき裂が急進して破断に至ったものであると考えられる。

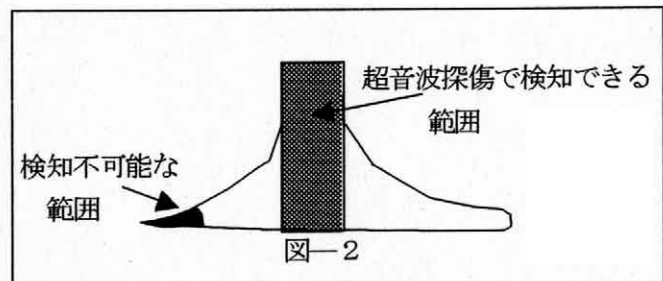
レール細密検査を行う場合は、レール頭部から超音波による探傷を行うが、図-2に示すように、レール底部の探傷可能な範囲はレール腹部直下の範囲に限定される。そのため今回折損したレールのように、レール底部足元からき裂が生じた場合検知不可能になってしまうことから傷を発見できなかったものと考えられる。

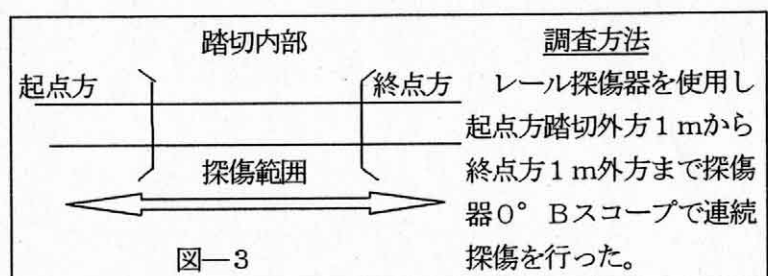
今回折損したレールを分析すると大釘の食込み量は9mmであり、またレール自身の高さ方向の断面減少量（以後、摩耗とする）が、底部摩耗をしていない踏切外の箇所と比較すると8mmの差があることが分かった。レール高さの摩耗は、頭部摩耗による以外環境腐食や電蝕による底部の局部的な摩耗が考えられる。中でも特に常に湿潤状態にある踏切内では著しいと考えられるので、レール高さ摩耗でパラメーター管理が出来ないかその相関性を見るため、踏切内レールの犬釘の食込みとレール高さ摩耗の関係について調べてみることにした。調査では、図-3に示すように踏切内のレールの

最小レール高さ（踏切外の底部が摩耗していない最大レール高さ）を把握し、その差からレール高さの摩耗量を求め、さらにその箇所の犬釘の食込み量について比較することとした。

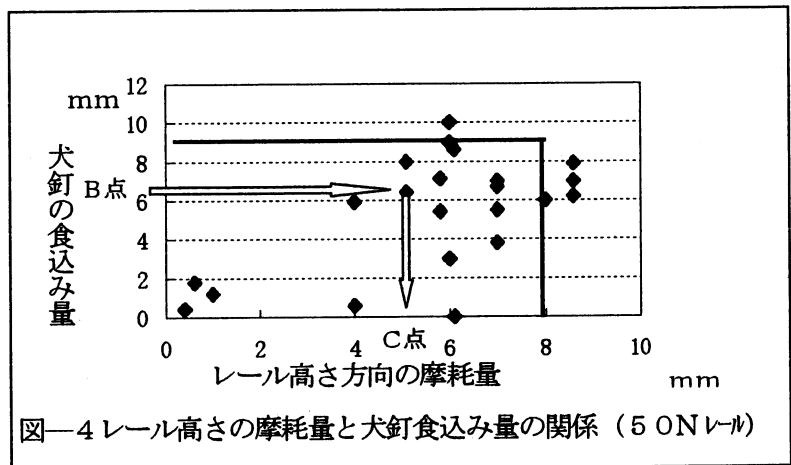
支社管内の踏切において、レール細密検査時のレール高さの摩耗量をもとにレール交換を実際に行い、犬釘の食込み量を調査した結果、図-4の様な結果が得られた。（太線は今回折損した白石駅構内のデータ領域を示す）

結果を見ると、レール高さの摩耗量と犬釘の食込み量は、摩耗量が大きくなれば犬釘の食込み量も大きくなり相関性を持っていることが分かる。

レール高さの摩耗量による交換基準値については、当社で定めているレール溶接標準の中で、最も許容荷重の低いテルミット溶接（80 t）を参考に検証した。図-5で犬釘の食込み量が6.5 mm（A点）で許容荷重（80 t）と同値であることから、犬釘食込み量が6.5 mmを越えると危険であると言える。さらに、図-4より、犬釘の食込みが6.5 mm（B点）の場合、レール高さの摩耗量はレール折損の安全性を考慮すると最も摩耗量の少ない5 mm（C点）であることが分かる。よって、図-3に紹介したレール細密検査方法で最大摩耗量5 mmの場合をレール交換の管理基準とすることが妥当であると考えられる。

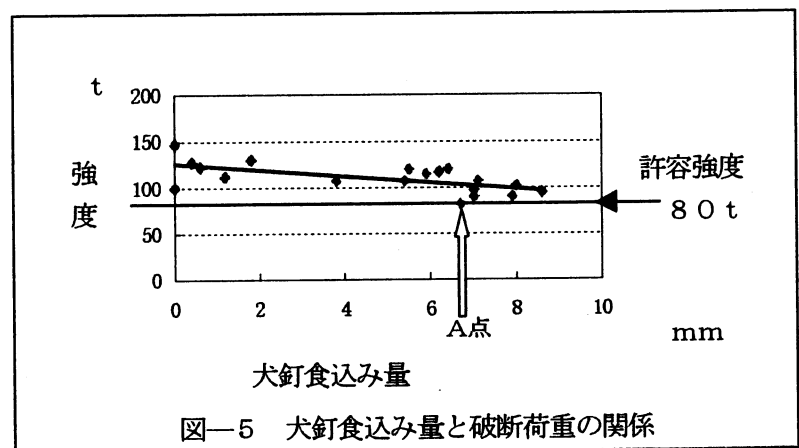
踏切で交換をしたレールについて曲げ試験を行い、犬釘食込み量と破断荷重について調べた結果、図-5の様な結果を得られた。

これによると、犬釘食込み量が大きくなると破断荷重は小さくなり、レール折損に対し危険側であることが分かる。
