波状摩耗の発生が列車走行安全面に及ぼす影響について

J R九州 正会員 伊達 和寛
柴田 弘幸

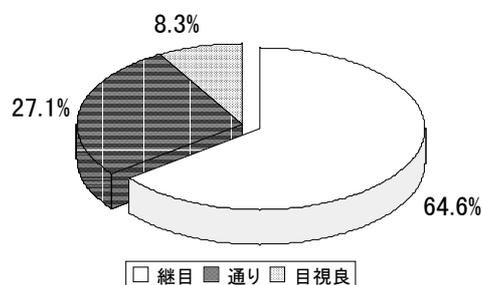
図1 脱線係数超過箇所の分類

長崎本線は、鳥栖・長崎間を結ぶ幹線（2級線）で、途中有明海沿岸を縫うように敷設されており、地形的な制約を多く受けている。とくに有明海沿岸の肥前山口・諫早間では約2割がR400未満の急曲線となっている。博多 - 長崎間の到達時分を短縮させるためには、この急曲線部の通過速度の向上が大きな課題である。そこで、制御式振子電車を投入し、曲線通過速度を向上させることが計画された。この計画を受けて平成11年7月に883系振子車両による速度向上試験を行った。佐賀保線区肥前鹿島保線管理室管内における脱線係数超過箇所の分類を図1に示す。図1より、脱線係数超過箇所の約7割の箇所は急曲線内の継目部で発生していることがわかった。また、この急曲線内の内軌側レールの頭頂面に波状摩耗の発生が確認されている。そこで、急曲線内の波状摩耗の発生と継目部における脱線係数超過の関係について検討した。

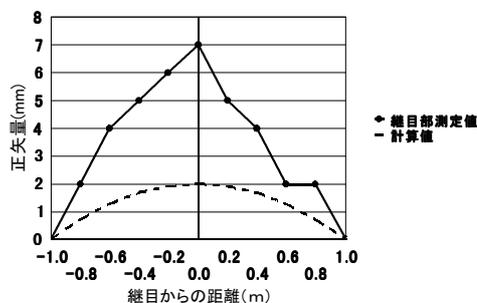
図2 角折れ箇所の2m弦正矢測定結果

継目部における脱線係数超過箇所の目視検査を行ったところ、約9割の箇所に継目部外側への角折れを認めた。そのため、継目部の形状を把握するため継目部を中心にして2m弦による正矢を測るとともに、20cmごとの縦距を測定した。測定結果の一例を図2に示す。なお、図2の破線で示したものはその曲線半径における正矢と縦距を計算で求めたものである。図2より角折れ箇所では継目部を中心とした短波長の軌道狂いが急激に発生していることがわかる。そのため列車通過時に急激な横圧の

継目部の角折れ箇所においては、所定の緊締トルクが確保できていなかったため、増締めを行うとともに、正確な円度にするため、曲線整正を行った。

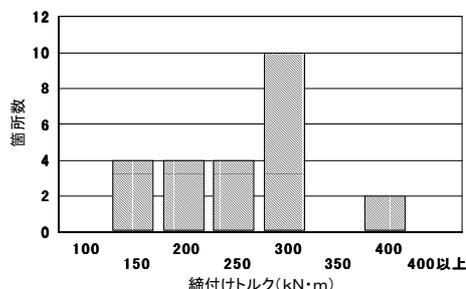
図3 緊締トルクの分布

変動が生じている。次に、角折れ箇所の継目板ボルトの締結力を調べた。その結果を図3に示す。

図3より、角折れ箇所は継目板ボルトの締結力が所定の締結力 $500\text{kN}\cdot\text{m}$ の6割以下の $300\text{kN}\cdot\text{m}$ 以下の箇所がほとんどであった。なお、所定の締結力で締結されたボルトはなかった。このことより、継目部の角折れの原因は、継目ボルトの締結力が低いため列車通過時に遠心力の影響を受け、継目部を中心にした短波長の軌道狂いが発生することであると推測できる。

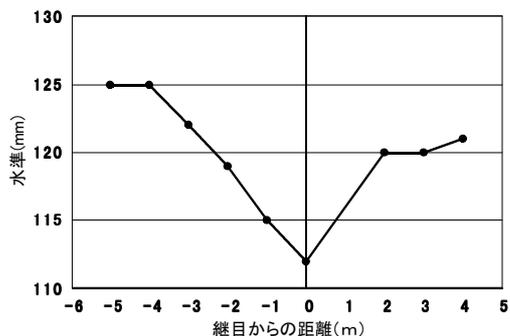
図4 継目部前後の水準の変化

波状摩耗発生箇所において調査を行ったところ、継目部では、その前後に比べ水準狂いが小さいことがわかった。継目部前後の水準の変化を図4に示す。この区間の軌道構造は、まくらぎは特殊型まくらぎを使用しており、継目部は木まくらぎを使用している。また、波状摩耗の存在により列車通過時に内軌側に振動が発生し、その結果まくらぎ下面のバラストが摩滅し、まくらぎの内軌側が沈下する事が著しい水準狂いの原因となっている。また、PCと木まくらぎの材質の違いによる軌道の振動特性の違いにより、波状摩耗の波高の成長過程に差が生じてくる。軌道の振動特性と波状摩耗の波高との関係を軌道パッドのばね定数を変えて変化させることにより調査した結果を図5に示す。この図より、ばね定数が低い方が高い方に比べて波状摩耗の波高の成長が遅くなることがわかる。このことより、PCまくらぎに比べ材質が軟らかい木まくらぎの方が波状摩耗の発生および波高の成長が抑止されることが推測できる。したがってこの水準の差はまくらぎの材質の違いによる波状摩耗の波高の成長の差によって生じた振動の差によって、まくらぎ下面のバラストの摩滅に差が生じることが原因である。この継目部前後で顕著な水準の差が存在することにより、軌道の平面性狂いが生じ、その結果急激な輪重抜けが生じたと推測できる。

波状摩耗発生区間においては、波状摩耗除去のためレール削正を行うとともに、バラストの摩滅による沈下量を考慮し、設定カント-5mmの補正カントを用いて軌道保守を行った。
