## 新幹線のEJ（斜め絶縁）不良防止対策の実施について

JR東日本 正会員 奥戸 出※  
JR東日本 田中 成徳  
JR東日本 倉田 忠司  
JR東日本 村尾 和彦  
JR東日本 正会員 佐々 博明

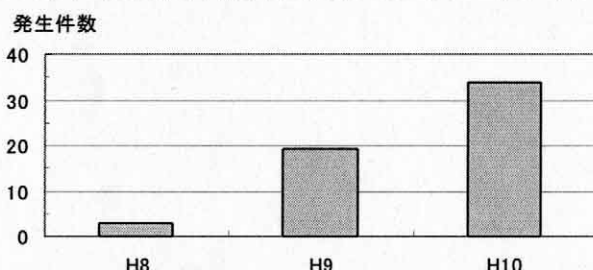
図-1 軌道矯絡発生件数推移（ランク2以上）

新幹線に軌道構造は、そのほとんどがメンテナンスフリーな構造となっている。しかし、一部には、各種のメンテナンスに必要な材料が使用されており、開業後17年たった東北・上越新幹線において、これらの材料が徐々に劣化してきている。その中で最近特に多くのトラブルが発生しているのが、伸縮継目部斜め絶縁である。（図-1）

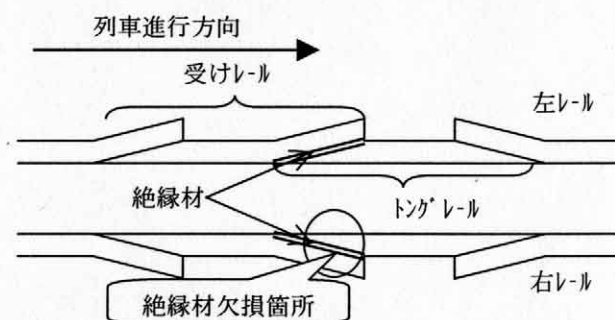
図-2 伸縮継目略図

平成11年4月東北新幹線大宮～小山間において、伸縮継目斜め絶縁部で軌道矯絡が発生した。日中の調査では原因が特定できず、終日70km/h以下の徐行を行い、その後夜間に調査した結果、軌道矯絡の原因が伸縮継目斜め絶縁部の絶縁材が劣化したこと、細密検査の際に絶縁継目ボルト緊締を行ったことにより絶縁材欠損部のレールとレールの間隔が少なくなり、軌道矯絡となったことが判明した。（図-2）

- ・当該伸縮継目は、新幹線建設時に敷設されたもので経年22年であった。  
（累積通トン：約3億トン）
- ・当該伸縮継目は、過去に矯絡等信号電流レベルの異常は発生していない箇所であった。
- ・伸縮継目斜め絶縁部絶縁材の底部に、損傷・欠落があった。
- ・伸縮継目を解体して絶縁材を確認したところ、絶縁材は大小多数に砕けている状態であった。

| 項目 | 検査内容 |
|---|---|
| 信号レベルの確認後の処置 | <p>①信号レベルに異常が発生した箇所<br/>レール摩耗・レール傷等を勘案し、計画的に絶縁材等の交換を行う。<br/>〔交換方法〕</p> <ul style="list-style-type: none"> <li>・絶縁材のみの交換</li> <li>・トングレー交換</li> <li>・トング及び受けレール一体交換<br/>(図-2参照)</li> </ul> <p>②信号レベルに異常のない箇所</p> <ul style="list-style-type: none"> <li>・伸縮細密(解体)検査時に絶縁材欠損の有無、フロー状態等の確認を実施する。</li> <li>・累積通トンが1億トンを超える伸縮継目については伸縮細密(解体)検査時に上記検査内容に加え、信号レベルの確認を行う。</li> </ul> |

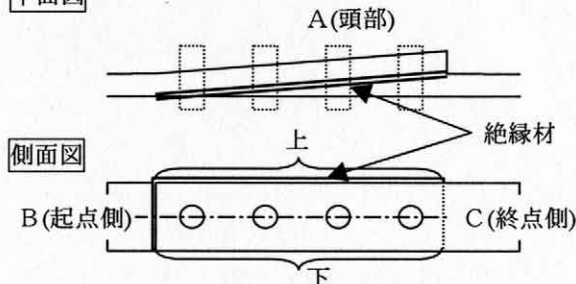
図-3 伸縮継目斜め絶縁部調査箇所

- ・絶縁部とレールのすき間
- ・絶縁材の欠損状況
- ・継目ボルトの弛緩状況
- ・伸縮継目部付近の軌道狂い

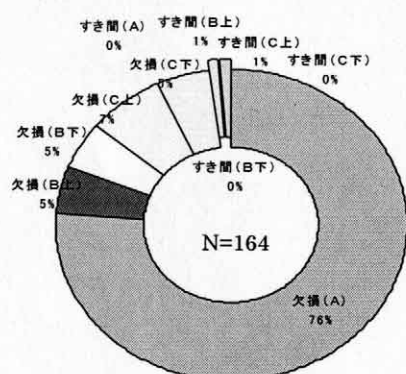
図-3 絶縁材損傷箇所の発生割合

- ①絶縁材の欠損の占める割合が全体の98%であり、その発生部位については、頭部欠損が80%を占めていた。（図-3）
- ②絶縁材とレールのすき間は、B・C上部でそれぞれ1%程度発生している。（図-3）
- ③継目ボルトの弛緩は、見受けられなかった。
- ④軌道状態について、特に大きな軌道狂いのある箇所はなかった。
- ⑤敷設してからの累積通トンと欠損の発生部位については、累積通トンの増加とともに劣化の発生箇所も増加傾向にある。（図-4）
- ⑥絶縁材の上部欠損は、車輪が乗り移る箇所であるため、累積通トン1億トン以下でも発生している。また、下部欠損については、累積通トンが1億トン超えるあたりから発生している。（図-4）

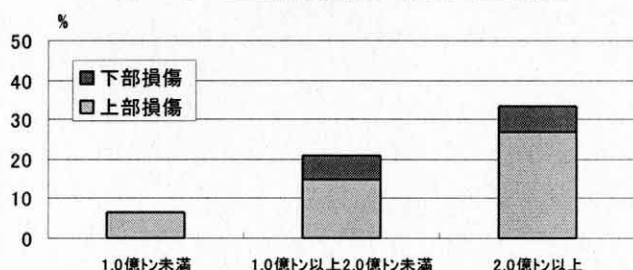
図-4 列車累積通トンと絶縁材損傷発生箇所  
調査結果から、今後伸縮継目絶縁部を保守管理していく上で注意しなければならないことは、次の点であることが判明した。

絶縁箇所の損傷欠損原因としては、経年による劣化と作業(レール削正等)による損傷に分けられる。作業による損傷の可能性の少ない絶縁材下部

についても、経年1億トンを超えると劣化が始まる。また、信号電流の漏れ状態(信号レベル)を確認したところ、同一箇所において繰り返しレベル異常が発生している箇所もある事が分かった。

伸縮継目の点検調査等の結果により、当面の伸縮継目斜め絶縁部における矯絡事故防止対策としては、これまでの通常の検査に表-1の検査項目を付加していくこととした。

平成12年度以降は、さらにこれらのトラブルの根源になっている伸縮継目斜め絶縁部を、同等の機能を有した接着絶縁レールに順次交換していく計画をたてている。
