# バックルプレート桁の変状と原因究明について

東日本旅客鉄道(株) 東京土木技術センター ○正会員 下山貴史  
東日本旅客鉄道(株) 東京土木技術センター 非会員 成嶋健一  
(株)BMC 正会員 小芝明弘

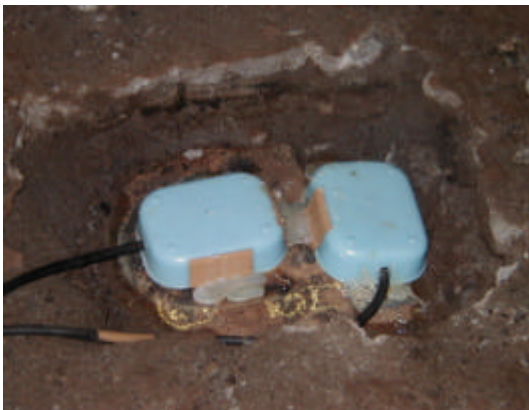
写真1 ゲージ取付状況

列車通過時にバックルプレートに作用している応力を確認するため、実橋においてバックルプレートの上面の縦桁との取付部付近にひずみゲージを取りつけ（写真1）応力測定を行った。測定した波形は図3でありバックルプレート上面の応力は最大で約75Mpaとなった。この値から、耐用年数（余寿命）の算定を行った結果、供用開始後約35～40年に亀裂が発生する可能性があることがわかった。

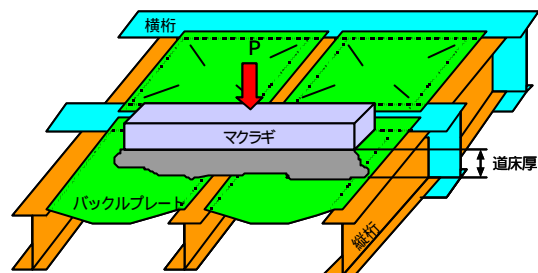
図4 解析モデルイメージ

バックルプレート桁の変状原因の究明と対策を検討するため、バックルプレートをモデル化(図4)し、道床厚、バックルプレートサイズ(板厚、寸法)マクラギの位置等を変えて構造解析を行った。

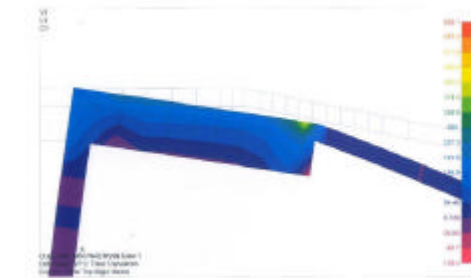
図6 取付部の応力挙動(A部)

解析によるバックルプレートの応力挙動から、バックルプレートと縦桁や横桁との取付部に大きな応力が作用することが確認され、取付部の応力は実測値約75Mpaに対し、解析では約55Mpaと若干小さくなった。また、取付部の応力は図5の溝型鋼A部(前面)よりもB部(背面)の方が約1.5倍程度大きくなり、剛度の大きい溝型鋼B部(背面)に亀裂が発生しやすいことがわかった(図6, 7)。取付部の実測応力が解析値より大きくなったのは、実測箇所は溝型鋼B部、解析値は溝型鋼A部に相当することからである。

これらのことから、最低でも道床厚を100mm以上確保し、マクラギの配置を考慮することでバックルプレートに発生する応力を低減し、亀裂の発生を防ぐことが可能であることが確認された。
