## 鋼鉄道橋における橋脚転倒事故の調査と復旧について

正会員 J R 東日本 東京支社 贅田 秀世

正会員 J R 東日本 本社建工部 鈴木 博人

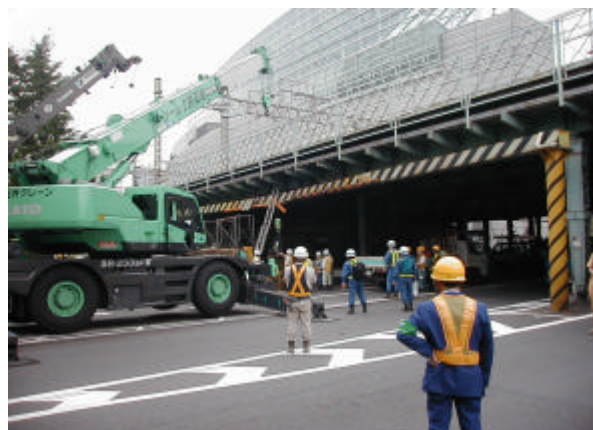
平成 11 年 9 月 29 日未明、東海道本線東京駅付近の都道と交差する鋼鉄道橋において、桁下制限高 3.8 m を超える大型トレーラーが防護工に衝突し、その衝撃に伴い橋脚が転倒する事故が発生した。本稿では、その損傷調査ならびに応急・復旧について報告する。（写真—1 参照）

写真—1 事故状況

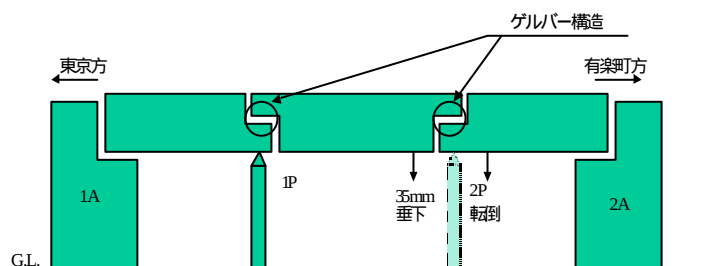
今回 4 基の橋脚のうち衝撃に伴い転倒したのは終点方の 2P 橋脚の片側 1 基であり、各橋台上の支承部には損傷はなく軌道狂いも発生しなかった。また、起点方の 1P 橋脚と橋桁の下フランジ・架違い部および床組材の縦桁・横桁等にも目視検査の結果、変形や亀裂等の損傷は見られなかった。（図 - 1 参照）

損傷した 1P 橋脚上下端の支承構造は凹凸状の球面支承で構成されており、その球面頂点部には 1 本のボルトが挿入されている。また、橋桁と橋脚上端部との接合は橋桁の下フランジ部において、4 本のボルトで接合されていた。しかし、衝撃に伴い橋脚上端 4 本及び下端 1 本の計 5 本の接合ボルト（φ 20 mm）は全て脆性破壊して破断したため橋脚 1 基

図-1 事故状況図

が転倒した。これらから、橋桁の主径間を支持する橋脚 4 基の内、1 基が転倒したため 3 点支持となり架違い部は 35 mm 垂下し、直ちに列車の運転を停止した。一方、衝撃により転倒した橋脚は接合ボルトの破断以外、損傷は認められなかったため再使用可能な状態であった。

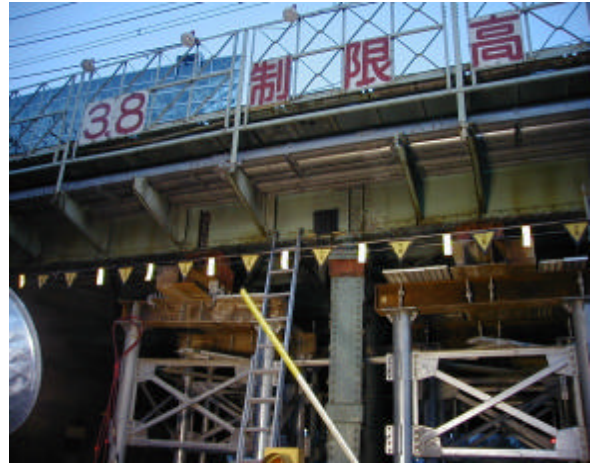
写真—2 鋼バンド工

事故発生後、運転の再開を目的に直ちに関係箇所に機材の手配し、応急的な措置として、転倒した橋脚に代わりにラフタークレーンを使用して鋼製バンド（写真—2 参照）を構築し、橋桁を支持し徐行運転を再開することとした。徐行運転再開時は、鋼バンド上での支持状態を確認するため、支点沈下をダイヤルゲージにて測定しながら、 $15\text{ km/h}$ ・ $25\text{ km/h}$ ・ $45\text{ km/h}$ と順次、速度向上を行った。測定結果は、沈下量が $0.0 \sim 0.1\text{ mm}$ の範囲にあり確実に鋼バンドで橋桁が支持されていることが確認された。また、列車運転が終了した夜間の間合いで、転倒した橋脚を再利用して元の位置に復旧した。この時も、運転再開には支点の沈下を測定し支持状態を確認した。なお、橋桁の沈下測定基準値は、軌道整備基準値 $15\text{ mm}$ を流用し、その半分の $7.5\text{ mm}$ を沈下限度とした。

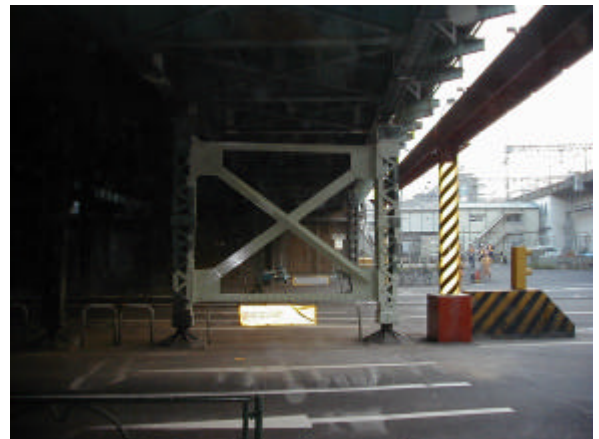
写真—3 対傾材の追加

復旧については橋脚を元の位置に戻した後、独立している橋脚の水平方向の剛性を高めるため、両橋脚上下端に支材と対傾材（写真—3 参照）を追加した。さらに、橋脚の転倒防止上から片側橋脚の側方から鋼製ブラケットを取付け、アンカーボルトで地上に支持させた。また、橋桁全面の防護工は $500\text{ mm}$ のH鋼で新設し、制限標識も大型化して運転者の視認性を高めた。さらに、防護工が一定以上に傾斜すると、ワイヤーの張力により自動的に傾斜を感知し、信号が停止現示をあらわす列車緊急停止装置である特殊信号発光器を設置した。

なお、今回の事故発生半年後に再度同種の事故が発生したが、橋脚間に追加した対傾材とアンカーボルトの効果により橋脚の転倒はなくその有効性が実証された。
