# 高山本線土石流災害の復旧工事概要と発生要因分析

東海旅客鉄道 正会員 舟橋 秀磨

東海旅客鉄道 正会員 赤堀 義彦

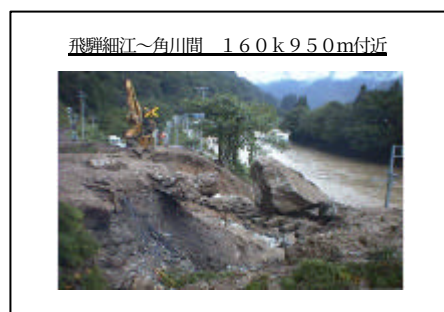
写真 1 160km950m 盛土流失

線路左側の芦谷上流で発生した土石流は、急勾配部区間で著しい洗掘・侵食作用を引き起こし、下流部では 200 トン規模の巨岩を押し流し、線路上部に設置してあった土砂留堰堤を倒壊させた。また、線路下に設置してあった 1.5m×1.5m のボックスカルバートが土砂により埋没したため、線路山側に約 600m<sup>3</sup> の土砂が堆積し、一部は越流して線路を洗掘した。これにより盛土が約 1,300m<sup>3</sup> 流失して約 10m にわたり線路がはしご状になった（写真 1）。

土石流災害の再発防止を図るため、将来的に橋りょう形式で復旧することとし、応急工事も災害用桁を用いた橋りょう構造を採用した。流入土砂を取り除いた後、橋台および橋脚位置に早強コンクリートを打設し、この上に鋼ベントを仮設した。12.9m と 16m の橋桁を保守用車で現場まで運搬し、大型クレーンが入れる搬入路がないことから、やむを得ず時間のかかる縦取工法で架設した

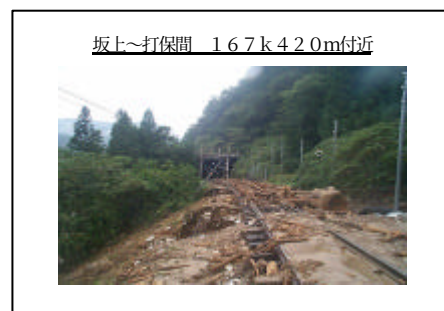
写真 2 167km420m 盛土流失

当該箇所は、高さ 10m の築堤で谷部を渡り、線路下には 3m×3m のボックスカルバートが設置されていた。線路右側の津々場ヶ谷上流からの多量の流水によって溪岸が洗掘され、大量の土砂が線路山側に流入した。この結果、カルバートが埋没し、線路の盛土が堰堤の代わりとなって約 6,600m<sup>3</sup> の土砂が堆積して谷を埋め尽くすとともに、一部は越流して、その上部を押し流したため、盛土が約 200m<sup>3</sup> 流失して、約 15m にわたり線路がはしご状になった（写真 2）。

堆積土砂取除き後、盛土の構築をはじめたが、高さ 4m 以上の盛土構築を急速に施工する必要があることから、200×200 の H 型鋼を 2m 間隔に打設し、両端を鋼棒で連結した上、30cm ごとに層厚管理材を配置してのり部の強化を行うとともに、土嚢により表面を被覆した。また、のり面中腹部には大型土嚢をクレーンで設置し、H 型鋼杭を打ち込み、安定性を強化することにより、盛土工事の急速化が可能になった。盛土材料としては切込碎石を用い、一部には今回の土石流で堆積した砂礫質土を乾燥させて用いた（図 2）。

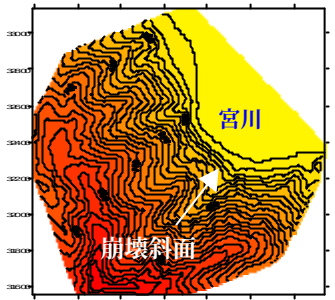
図 3 数値地形モデル

今回土石流が発生した箇所の地形的な特徴を分析するために、飛騨細江・角川間 160km950m 付近の 10m メッシュの数値地形モデル（図 3）を作成し、GIS により地形解析を行った。当該斜面の傾斜角度、傾斜方位、傾斜変換線を算出し、災害発生箇所と近隣の非発生箇所における相違点の抽出を試みた。

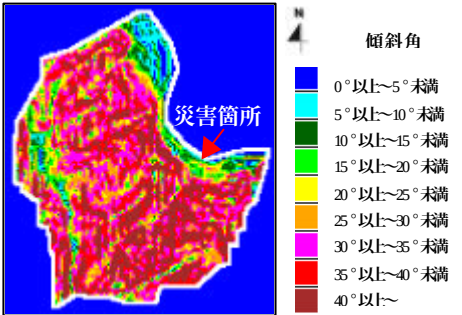
図 4 傾斜角度による危険度評価

傾斜角度では発生渓流において 40° 以上の斜面が卓越して見られた（図 4）。崩壊前線として評価される遷急線は発生渓流の源頭部付近でみられたが、非発生渓流ではわずかにしか見られなかった。

以上のことから、災害箇所は非発生渓流に比べて、地形的に土石流が発生しやすい渓流であったことが明らかとなった。また、10m メッシュ程度の数値地形モデルでも、傾斜や遷急線の状況によって土石流の発生危険度を評価でき、活用できることがわかった。

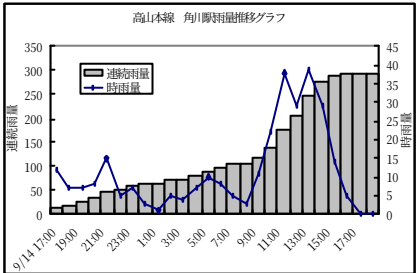
図 5 降雨量の時間推移

9 月 14 日から 15 日までの降雨は、3 日間無降雨状態が続いた後の短時間に集中した豪雨であった。降雨波形は、土砂災害が発生しやすいといわれる典型的な後方集中型をなしていた（図 5）。また、今回の降雨を過去の降雨と比較すると、昭和 53 年～平成 11 年までの期間において、年最大 1 時間雨量（41mm）で歴代 2 位、年最大 2 時間雨量（72mm）で歴代 1 位とこの地域では希にみる豪雨であった（表 1）。
