## 1. まえがき

## 2. 実験方法

### 3. 実験結果

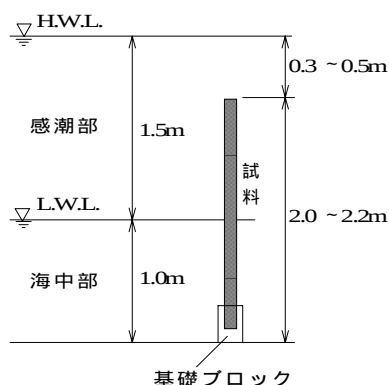
図 - 1 試料の海水循環水槽への設置

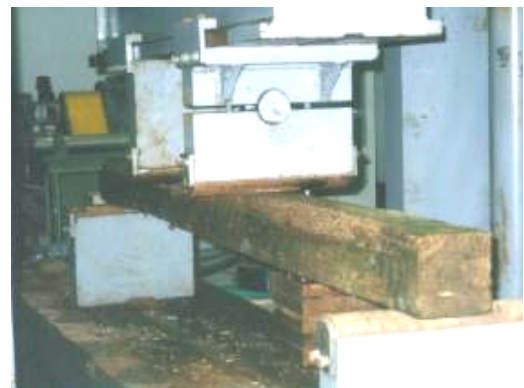
図 - 2 曲げ載荷状況（暴露後スギ NCU 処理）

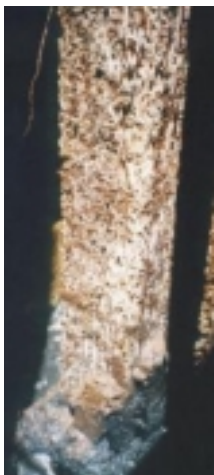
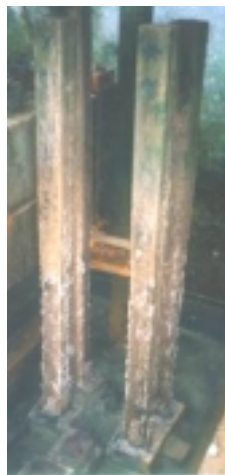
暴露後の無処理材にはフナクイムシが穿孔したあとに残留した石灰質の管が多数観察された(図 - 3)。暴露前後の曲げ試験結果を表 - 1 に示す。暴露後の試料は多量の水を含むため、暴露前より比重が大きい。無処理材では曲げ強度低下が著しく、とくにベイマツでは曲げ強度がほぼ 0 まで低下した。断面には多数の穿孔が見られた(図 - 4)。なお穿孔数の垂直分布を調べると、低潮位面(L.W.L.)付近が最も激しく被害を受けていた。耐久性が高いといわれるスギ心材でも曲げ強度が著しく低下した。なおいずれの試料でも接着層は健全であり、はく離は見られなかった。保存処理木材ではフナクイムシによる穿孔は見られず、曲げ強度を暴露前の 40～70%程度保有していた。曲げヤング係数の低下度は曲げ強度の低下度とほぼ同程度であった。

図 - 3 暴露後の無処理材 (左: ベイマツ, 右: スギ)

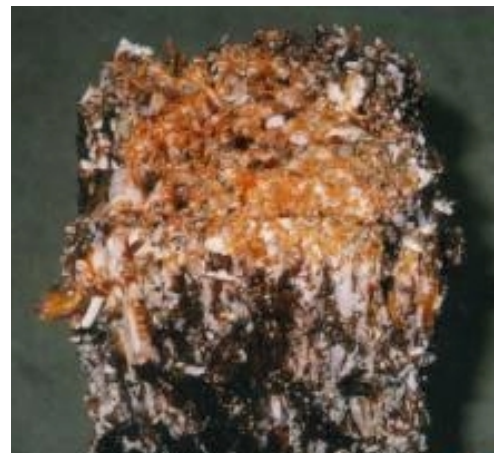
図 - 4 ベイマツ無処理材の断面
