ASRの影響を受けた橋台の損傷度調査

金沢大学大学院	学生員	池富 修
アルスコンサルタンツ(株)	正会員	大深 伸尚
朝日エンジニアリング(株)		徳野 光弘
金沢大学工学部	正会員	鳥居 和之

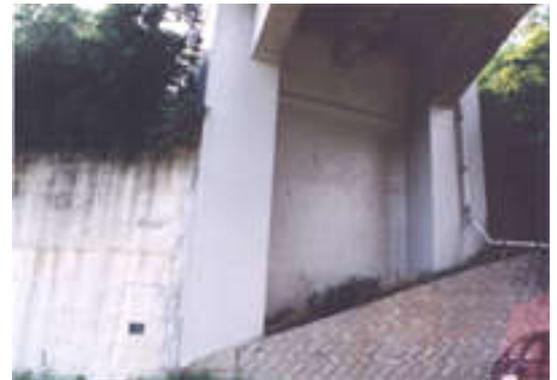
写真-1 橋台の全景

今回調査を実施したT橋の橋台は、昭和52年に建設された4径間連続のRCラーメン高架橋である(写真-1)。粗骨材には両輝石安山岩砕石が使用されており、ASRによる損傷が認められている。今回の調査では、図-1に示すように橋台より4ヶ所、コンクリートコア(55mm、長さ約2m)を採取し、コアより切り出した試験体を用いて圧縮強度、静弾性係数および超音波パルス速度の測定を行った。また、コンクリートの残留膨張性を判定するための飽和NaCl溶液浸せき法を実施するとともに、膨張試験終了後の圧縮強度、静弾性係数および超音波パルス速度の測定を行い、将来におけるASRの進行に伴うコンクリートの損傷度について検討した。

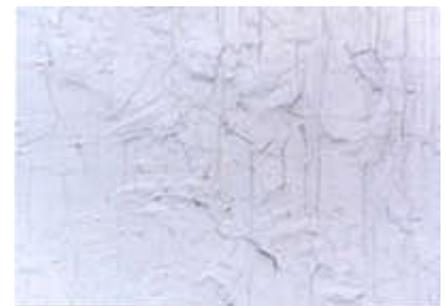
写真-2 エポキシ樹脂に発生したひび割れ

本橋台は、ASRに対する補修としてエポキシ樹脂塗装による表面処理が実施されていた。しかし、表面の塗膜が既に劣化しており、写真-2に示すようなひび割れが多数発生し、塗装のはがれやモルタルの浮きなども観察された。橋台は背面が土砂によって覆われているため、背面土砂からの水分の供給を遮断することができなければ、表面部だけの塗装や打換えはASRの進行を抑制するために有効でないと判断された。採取したコンクリートの状態を写真-3に示す。写真からも明らかなように、橋台内部のコンクリートコアが破壊している。これは、ASRによる過大な膨張力により内部のコンクリートが圧縮破壊したものとされた。通常、ASRは表面部のひび割れによる

- 1) 橋台は背面土砂からの水分供給を遮断できないため、表面塗装のみではASRの進行を抑制することは困難であり、背面土砂からの水分遮断を補修において検討する必要がある。
- 2) ASRが長期に渡って進行した橋台では、コンクリート内部損傷および鉄筋の破断が観察された。

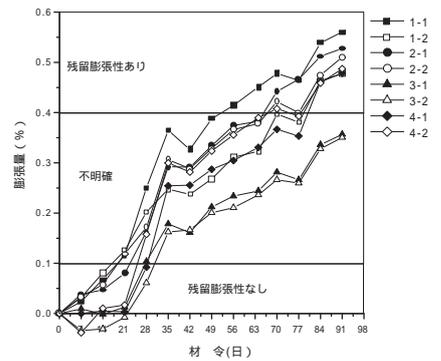
図-2 残留膨張性試験の結果

過去の調査¹⁾によると、T橋に使用されたの安山岩砕石は、反応性の高い骨材であり、約 $0.5\text{kg}/\text{m}^3$ 程度の内在塩分が存在するとともに、冬期に散布される凍結防止剤による塩分の浸透も確認されている。今回採取したコアを用いて行った残留膨張性試験においても、図-2に示すように、全てのコアにおいて大きな残留膨張性が認められた。また、常に背面土砂から水分が供給されるため、ASRは建設後20年が経過した現在も終了しておらず、今後も本橋台においてはASRによる膨張が継続すると予測される。このように長期にわたりASRによる過大な膨張が発生したコンクリート構造物では、鉄筋が曲げ加工部において破断する事例が発見されている。本橋台においても、鉄筋腐食が発生していないにもかかわらず、橋台の側面の角部で鉄筋破断が観察された。

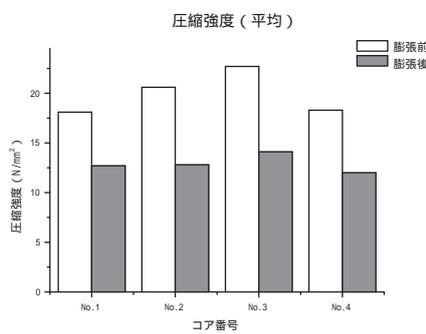
図-3 パルス速度の結果

T橋のコンクリートの設計基準強度は $24\text{N}/\text{mm}^2$ であるが、今回の試験結果は図-3に示すように、平均 $20\text{N}/\text{mm}^2$ と全ての個所で設計基準強度を下回った。また、飽和NaCl浸せき試験後の圧縮強度は $13\text{N}/\text{mm}^2$ とさらに大きな低下が認められ、同様に、図-4に示すようにパルス速度も試験前の $3200\text{m}/\text{s}$ から $2900\text{m}/\text{s}$ と大きく低下した。静弾性係数/圧縮強度と圧縮強度との関係を示した図-5より、明らかに、コンクリートコアの弾性係数は健全な部分と比較して大きく低下していた。
