# 海岸部に暴露したエポキシ断面補修供試体の解体調査

建設省土木研究所 正会員 古賀裕久

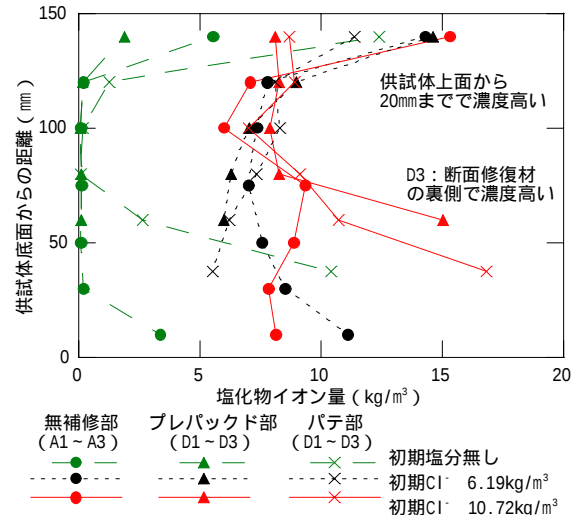
コンクリート中の全塩分量の測定結果を図-3に示す。無塗装の供試体では表面から2cmまでの塩化物イオン量が高くなっているがそれより内部への浸透量は少なく，外部からの塩分が鉄筋腐食に与える影響は小さかったものと考えられる。側面のひび割れ幅が大きかった(4.0mm)供試体D3では，断面修復箇所の裏側で特に塩化物イオン濃度が高かった。供試体D1パテ部の裏側でも同様の傾向が見られたが，供試体D1では外見上も内部鉄筋にも目立った損傷は見られず原因は不明である。それ以外のケースでは，補修材裏側への塩分の浸透は防がれていたものと考えられる。
