# ウォーター・ジェットと永久型枠を用いた LNG 受け入れ棧橋の補修

東亜建設工業 技術研究所 正会員 村松道雄  
東京ガス 袖ヶ浦工場 田辺 修  
東京ガス 袖ヶ浦工場 犬飼 朗  
東京ガス 袖ヶ浦工場 関 晃一  
東亜建設工業 袖ヶ浦作業所 金田 聡

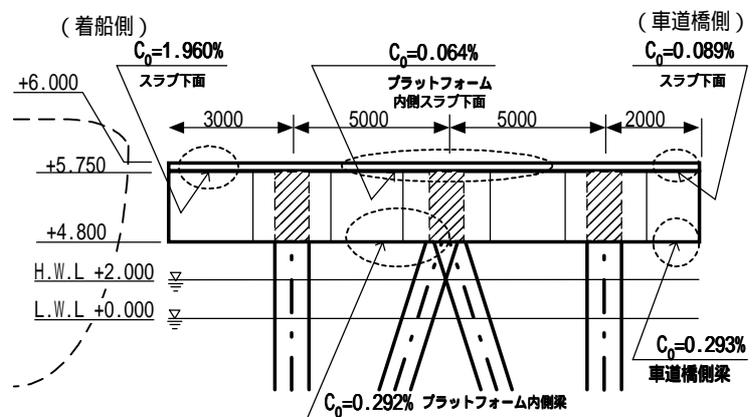
対象の構造物は、上部工の梁底面のレベルは「L.W.L +4.80m」、床板底面は「L.W.L +5.75m」であり、上部工は飛沫帯から海上大気中に分類される。ここで、過去の塩害劣化調査結果より各部位・部材毎の表面塩化物イオン量  $C_0$  の分布状況をまとめたものを図 - 1 に示す。LNG 船が着く着船側床板下面では  $C_0=1.960\%$  であり、この棧橋の中では最も大きく、LNG 受け入れ時に散布される海水によって最も厳しい環境状態におかれていると推測される。また、鉄筋位置での塩化物イオン量は  $0.15\%$  程度（約  $3.45\text{kg}/\text{m}^3$  vs コンクリート重量）であり発錆限界値を大幅に越えていた。実際に鉄筋をはつり出して、日本コンクリート工学協会防食指針（案）の規準に従い鉄筋の腐食度を判定した。図 - 2 に判定結果を示す。着船側床板下面主筋は腐食度の「断面が当初の  $1/2 \sim 2/3$  位欠損している」範囲が広く、断面がないような鉄筋も確認された。

図 - 1 LNG 棧橋の  $C_0$  分布状況 ( $C_0$  は平均値)

補修後の塩化物イオンの拡散を推測し、鉄筋位置において発錆限界値に達しない範囲まではつり取ることとした。シミュレーションには一次差分法を使用した。補修後は FRP 製型枠で表面が被覆されるので外からの塩分の浸入は遮断されるものと仮定し、既設コンクリートに残された塩化物イオンが拡散するものと仮定した。計算の結果、鉄筋裏 10mm まではつり取れば鉄筋位置において発錆限界値に達することはないことが確認された。

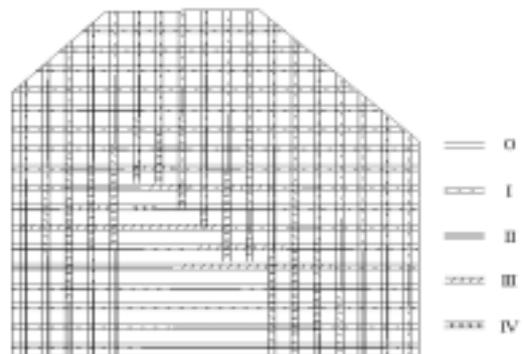
図 - 2 鉄筋の腐食状況

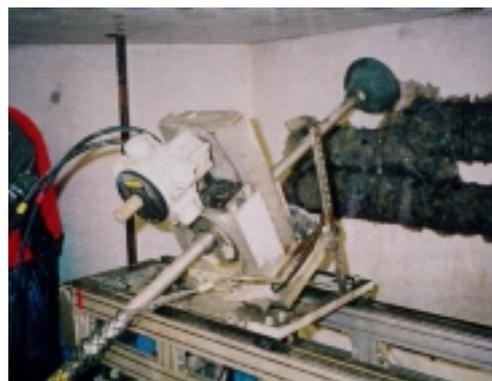
写真 - 1 WJ はつり機械

ピック等によるコンクリートのはつり作業は、健全部へ悪影響を及ぼすと言われている。そこで、本補修では健全部や鉄筋に損傷を与えることが少ないWJによるはつり工法を採用した。事前に供試体を陸上ではつる試験を行った。今回使用した機械（写真 - 1）は、最大圧力 100N/mm<sup>2</sup>、水量 130L/min.である。その結果、鉄筋裏 10mm まで十分にはつることが可能であることが確認された。多少の凹凸が見られたため、ピックによる人力はつりを併用し仕上げを行った。さらに断面修復材との付着（純引張）試験を行った。ピックによるはつり作業も同様にして行い比較を行った。結果を表 - 1 に示す。ピックによる施工面では 0.71N/mm<sup>2</sup> であるのに対して、WJ 施工面では 1.38N/mm<sup>2</sup> と約 2 倍の付着強度を示した。これは、凹凸のある施工面の付着面積が増大したためと考えられる。

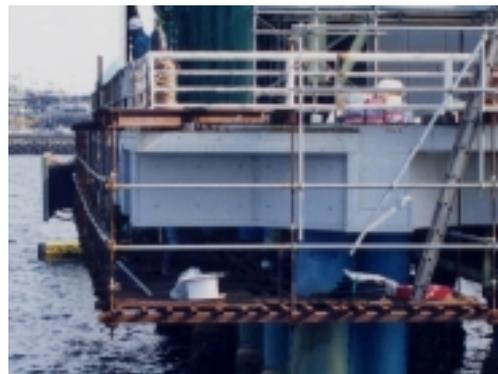
写真 - 2 型枠設置状況

栈橋構造物の梁底面から側面、および床板を補修対象とした永久型枠は、躯体にアンカーで固定し、角部には FRP 製アングルを、ハンチ部にはフレキシブルな FRP 製パネルを使用して組み立てた（写真 - 2）。
