# コンクリート構造物における表面処理工法に関する追跡調査

ジェイアル西日本コンサルタンツ(株) 正会員 藤原 申次

西日本旅客鉄道(株) 正会員 奥井 明彦

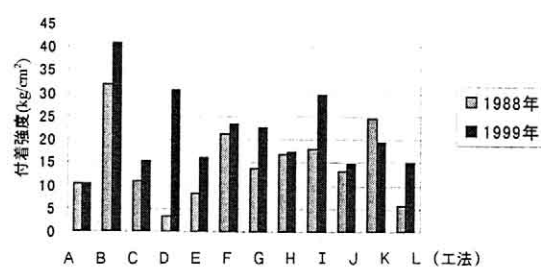
図-1 付着強度の変化

各補修材料と下地コンクリートとの付着強さを、建研式付着試験により測定した。その結果を図-1 に示す。なお初期値は、補修工事施工 2 年後の昭和 63 年（1988 年）8 月時点での値である。これより、1 種類を除いて各材料とも付着強度は増加している。

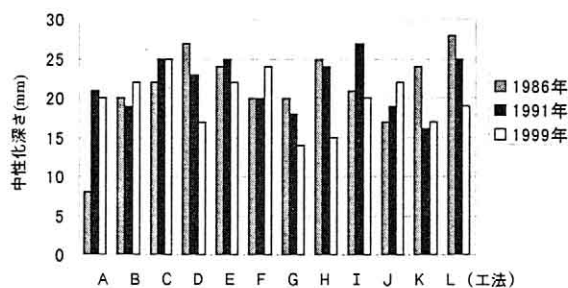
図-2 中性化の進行の程度

補修後 13 年での中性化の進行程度について比較を行った。これを図-2 に示す。

中性化深さは、その測定により同一構造物であってもある程度のばらつきが生じる。したがってどの程度のばらつきを許容するかによって各材料に対する評価は異なってくるが、一部の工法（A，C，F，及びJ工法）を除いて、初期値を下回るかほぼ進行しない結果となった。さらに詳細な検討が必要と考えられるが、無機系の材料に比較的中性化の進行が認められるようである。これまでの調査結果からは、中性化の進行が認められる材料であっても進行の程度は比較的小さく、中性化の抑制効果はある程度認められるといえる。

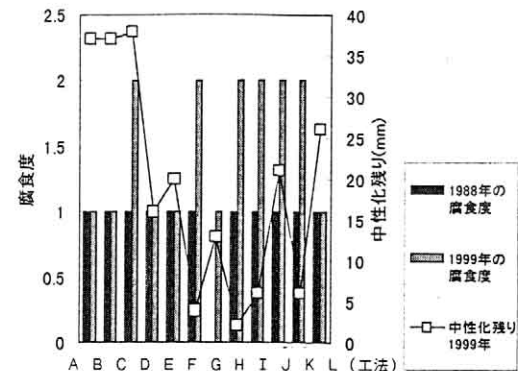
図-3 鉄筋腐食度の変化と中性化残り

1988 年と 1999 年との鉄筋の腐食度と比較し、かつ 1999 年における中性化残りの値を重ねたものを図-3 に示す。鉄筋腐食度に進行が見られるのは 7 種類である。中性化残りが大きいにも関わらず鉄筋腐食度の進行が認められる C，J 工法を例外として除くと、中性化残りが小さいものに比較的铁筋腐食度の進行が認められるようである。

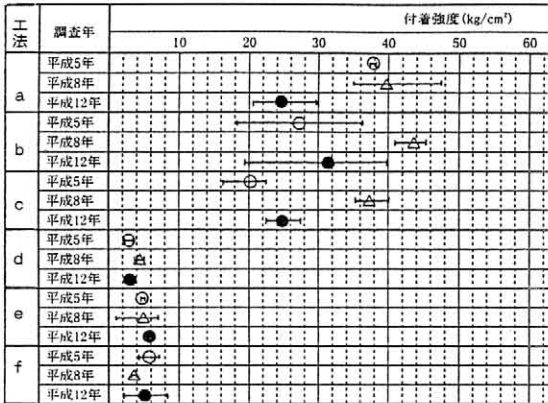
図-4 付着強度の経時変化

前項と同様な方法で、付着強度及び中性化深さの経時変化の測定を行った。その結果の一部を図-4 及び図-5 に示す。各工法によってばらつきもあり厳密な比較は難しいが、傾向として捉えると、中性化深さについては減少の方向にあることが分かる。また、付着強度については、一旦増加した後、時間の経過とともに再び低下するという結果が得られた。
