火災を受けた鉄道コンクリート高架橋の調査

正会員 JR東日本 東京支社 星野 正・伊藤 清司
正会員 JR東日本 東京支社 下山 貴史・石井 秀明

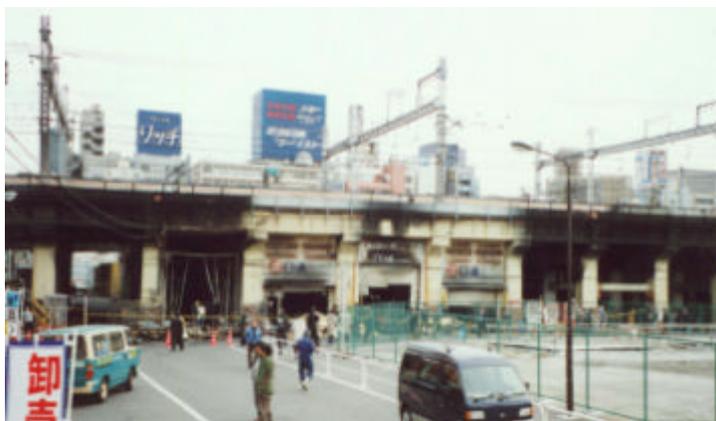
写真-1 火災場所外観

平成12年2月16日9:00頃、JR東日本管内の大正末期から昭和初期にかけて建設された高架橋下において、不審火による火災が発生し、倉庫として使用されていた部分の段ボール及び自動車等が延焼した。(写真-1)

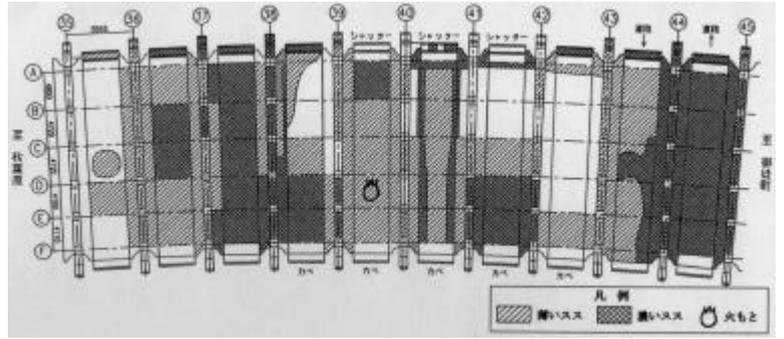
図-1 ずすの状況調査

本構造物は、ラーメン高架橋であり、東北本線、京浜東北線、山手線の計6線を支える。火は、出火から約1時間後に消防活動により鎮火したが、その間列車は抑止、スラブ梁等の緊急点検を行い運転再開となった。消防の現場検証によれば、出火元は図-1に示す部分で、スラブ等への受熱温度は、800を超えているとのことであった。

なお、図-1に示す柱A側の39~42間に倉庫のシャッターがあり、柱F側には塀が設置されていたため、火及び煙はその周りをぬけるかたちとなった。倉庫は、シャッターがある柱A~Dの幅であり、それ以外の場所は駐車場として利用されていた。なお、43~45の部分は、桁構造となっており、その下に道路が通っている。

図-1及び2より、出火元の周辺では、スラブや梁を中心として、また、図には明示していない柱及び中間梁についても爆裂によるコンクリートの浮き剥落があり、その周りはずすが多く付着していた。火災継続時間が比較的短いことから、鉄筋の広範囲に渡る露出、大きなひび割れなど、構造上問題となるような火害はなかった。シャッター部が倉庫で燃えるものが多く、その部分の浮き剥離も多かった。また、白灰色のずすが付着していたことから、熱が高かったと推察される。

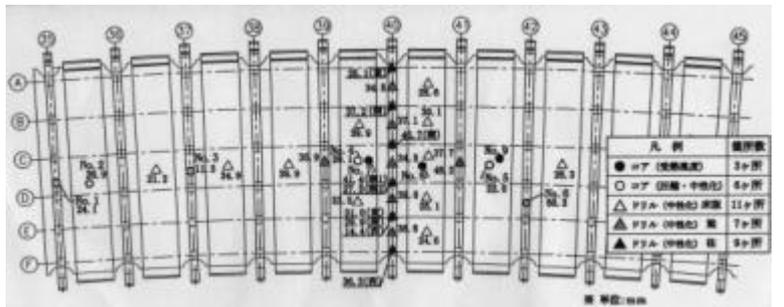
図-3 中性化試験と受熱温度測定位置

コンクリートの中性化は、経年によって大気中で進行する現象である。既設構造物は既に築80年近くを経過しており、かなり中性化が進行していると考えられる。このため火災による中性化の進行を把握するため、火災を受けていない箇所での進行度をあわせて測定することとした。調査方法は、コア法及びはつり法により、フェノールフタレインエタノール(1%)溶液を噴射させ、その変色により中性化深さを測定することとした。調査位置は、図-3に示す位置で健全箇所を含め、スラブ、梁、柱の計33箇所(コア6、はつり27)で行った。

コンクリートの受熱温度を示差熱重量分析により推定した。コンクリートの熱に対する反応を利用し、火災により熱を受けたコンクリートと健全部のものを示差熱重量分析にかけ自由水、結晶水、炭酸ガスの放出に対する吸熱、発熱、減量を比較し受熱温度を推定した。今回、図-3に示すNO.7~9の火元付近を中心とした3箇所を調査を行った。

図-3のように火元付近の部材は40~50mm程度の中性化の進行が見られた。理論式から推定すると健全部での経年による中性化の進行は、32mm程度と予測される。また、影響を受けていないと思われるコアNo.1及びNo.2付近の値からも今回の火害による進行は、15mm程度と推察される。

受熱温度の推定は、表-2のように火元近くの中性化部(スラブ表面)で800近くまで上昇したことがわかった。外観検査の結果、火元付近で白灰色のずすが付着していたことから受熱温度が600を超えたことがわかる。

列車運行には影響はない程度の被害であった。補修については火災を受けた箇所の中性化の進み方が、火災を受けていない箇所と同程度に回復するような施工方法を検討中である。
