# トルコ地震による橋梁被害分析

九州工業大学 建設社会工学科 正会員 幸左 賢二  
トルコ政府 道路総局 帆足 博明

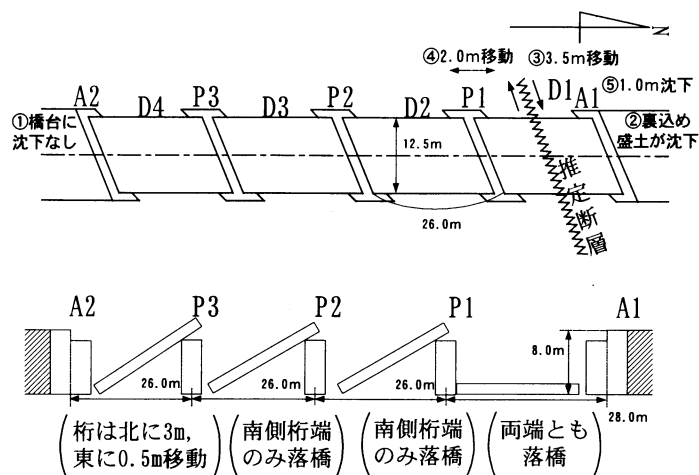
図-2 橋梁損傷状況

図-1に示すようにイスタンブールと首都アンカラを結ぶ高速道路E80号線上をオーバパスしている橋梁が落橋した。橋梁は3基の壁式橋脚(北よりA1橋台、P1橋脚、P2橋脚、P3橋脚、A2橋台)で支持された単純PC桁4連(スパン長 $26\text{m} \times 4 = 104\text{m}$ 、幅員 $12.5\text{m}$ )からなっている。PC桁は5主桁で橋台とは約65度の斜角をなしている。図-2に示すように、北側の一連は完全な落橋状態となっており、他の3連は南側桁端のみが落橋している。D4桁は北に3m東に50cmずれている。これに対してD2、D3桁は東に50cmずれているものの、北方向への移動は認められない。P1~P3橋脚幅は1mであり、A1、A2橋台前面の台座幅は50cmほどしかない。A1橋台の側面はテールアルメ擁壁となっているが、軽微な損傷が見られたのみであったが、橋面には衝突による1m程度の沈下が見受けられた。橋脚はいずれも長さ1m、幅13.5m、高さ8mの壁式である。基礎は長さ5.3m、幅14m程度、高さ1.5mのフーチングに、直径1.2mのベノト杭が8本設置されている。設計図より、道路橋示方書に基づき曲げ耐力、せん断耐力、じん性率を求めるとそれぞれ150tf、580tf、10以上となる。上部工および橋脚重量が580tfであるので、曲げ降伏耐力係数は250gal、せん断耐力係数は980galとなる。すなわち、道路橋示方書のⅡ種地盤で想定している水平震度0.25、じん性率6以上にほぼ対応している。このように本橋脚は我が国の平成2年度版道示レベルにはなっており、十分に耐震設計された橋脚と考えられる。

に示すようにA1橋台とP1橋脚の間をほぼ平行に横切るように断層が通っている推定される。また、現地より入手した資料によると、A1～P1間は橋軸直角方向に3.5m、橋軸方向に2.0m移動しており、A1橋台側の1.0mの沈下が報告されている。橋脚が橋軸直角方向に移動し、桁が斜角を持つことにより落橋したことが川島らによって指摘されており、現地の調査結果からもD1桁の落橋原因としては有力であると考えられる。しかしながら、他の橋脚ではそれほど大きな橋脚間の相対変位は生じてなく、他の桁の落橋原因は不明確である。一方、図-2の損傷状況から推定すると、D4桁およびD1桁が大きく北側に移動していることが分かる。これから、類推されることは、各桁が北側に移動することによって、各桁の南端が落橋に至ることである。その後、D1桁はA1～P1桁間の断層の開きによって両端とも落橋に至ったと考えられる。

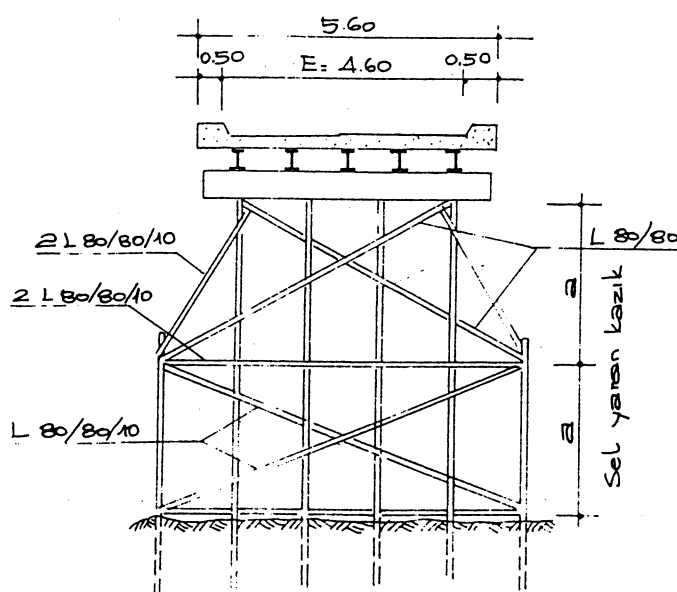
図-4 橋脚形状図

高速道路E80近くに13号インターチェンジがあり、その近傍のトヨタ自動車工場近くの河川を横過する橋梁が落橋していた。両側の橋台は残っていたが、中央部は水没しており、構造の詳細は確認できなかった。現地より入手した資料によると、断面形状は、図-4に示すような8径間有ヒンジプレートガーダー橋で、下部工は鋼管パイプをチャンネル材で補剛した特殊形式である。上部工は、

鋼I桁上に床版厚27cmの合成構造となっていた。橋台の架台幅は60cm程度しか確保されていなかった。30年ほど前に建設された村道であり、水平方向の抵抗もブレス材のみで保持されており、耐震性の配慮が少ないように思われる。また、7橋脚いずれもが転倒したとすれば、断層による変位よりも地震力の横方向抵抗力が小さかったとも考えられる。

Arifiye橋の損傷状況を検討した結果、橋脚は十分な耐震性能を有していたが、落橋の誘因としては上部工が単純桁であったことや桁かかり長が短かったことなどが上げられる。断層近傍桁の落橋状況からは、玉突き現象が発生しているとも考えられる。また、サカリヤ河横断橋は、チャンネル材を用いた特殊形状の橋脚であるが、横方向水平力によって転倒した可能性が高い。
