# 地下鉄シールド工事における地中障害物の撤去

神戸市交通局

清水建設(株)

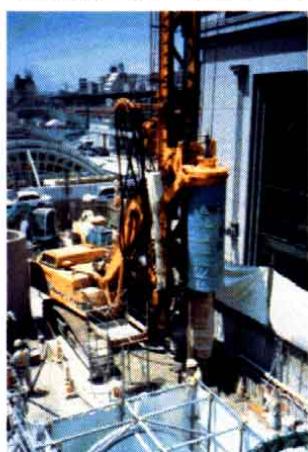
図1 BG機による撤去状況

事前撤去工法について深礎工法や凍結工法・ジェットグラウト工法を利用した地下トンネル工法等、種々の比較検討を行った結果、工程・工費・安全性の全ての面で優位であった地上から大口径削孔機を用いて縁切り・引抜き撤去する工法を採用した。機械は、クローラ式で移動が容易であること、削孔トルクが大きいこと、様々なツールを装備していること等の理由からBG機を採用した。

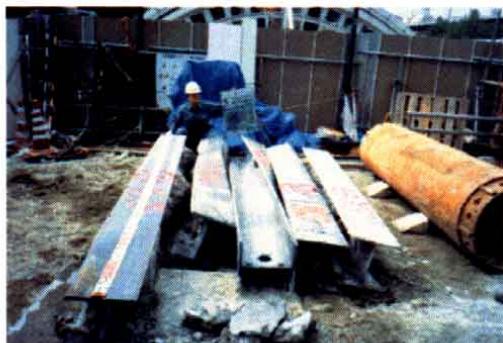
図2 撤去完了した芯材

地上からの施工にあたっては、既設構造物とSMW芯材の離隔が小さい点や予測できなかった障害物の存在等により難条件の下、厳しい施工精度が要求されたが、無事シールド掘進前に撤去完了し、実際の掘進時においても支障芯材は確認されなかった。

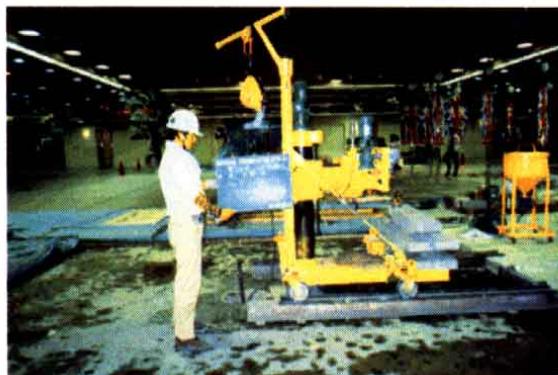
図3 ウォータージェット機械設置状況

既に供用されている地下街にて、躯体以深に残置されたDWを撤去するにあたり、様々な工法を検討した。施工条件としては、工事中も日中は地下街として供用すること、被圧水の問題、作業ヤードの制限、資機材搬入方法の制約等、非常に厳しいものがあった。詳細検討の結果、シールド掘進前にDWを撤去するのではなく、事前に地中にて切断細分化しておいて、シールド掘進時にマシン内に取り込む事とした。手順としては、地下街フロアより鋼管の位置を探査・確定した後、コアボーリングにより鋼管内を削孔して中空にし、中空削孔部を利用してウォータージェット工法により細かく切断し、シールドマシン通過時に掘削土と一緒にチャンバー内に取り込むこととした。

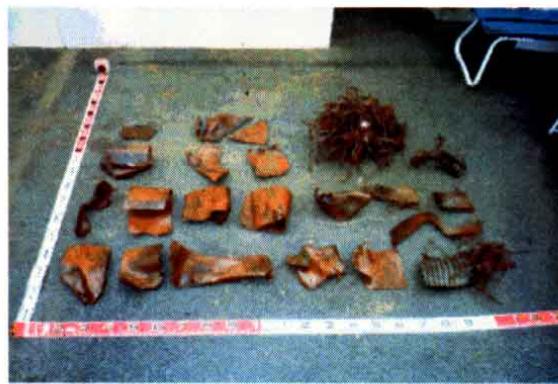
ウォータージェット工法による切断時の状況及び実際にシールドマシン内に取り込んだDWの切断片を図3、4に示す。(DW支障状況をあわせて図5に示す。)これに見られるように、シールド掘進時にはさしたる障害とならず、無事マシン内に切断片を取り込み、スクリューにより土砂と共に排出する事ができた。

図4 マシンに取り込まれた切断片

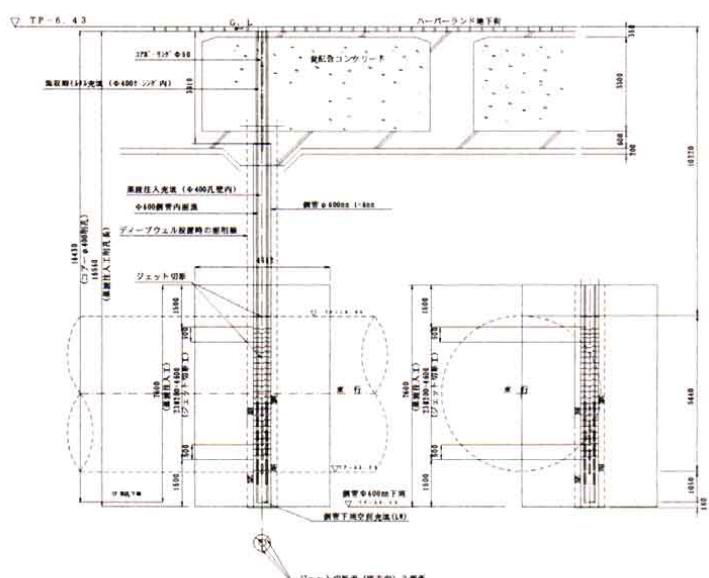
JR神戸駅前地下街（デュオこうべ）建設時の工事記録等を参考に現地調査した結果、地下掘削時の被圧水対策を目的とした深井戸（DW）が、東行シールド通過断面内に2本存在することが確認された。（地下街床面より下約16.5mにφ600mmのコンクリート充填された鋼管2本が存在。）

図5 DW支障状況
