# 低土被り地山における近接トンネルの施工（その１）

## - 地表面沈下対策工について -

ハザマ・西松建設・住友建設共同企業体 正会員 黒田二郎  
 名古屋高速道路公社 前田則孝  
 ハザマ 土木本部 正会員 鈴木雅行  
 ハザマ・西松建設・住友建設共同企業体 正会員 柳瀬ひろし  
 ハザマ・西松建設・住友建設共同企業体 荒井哲章

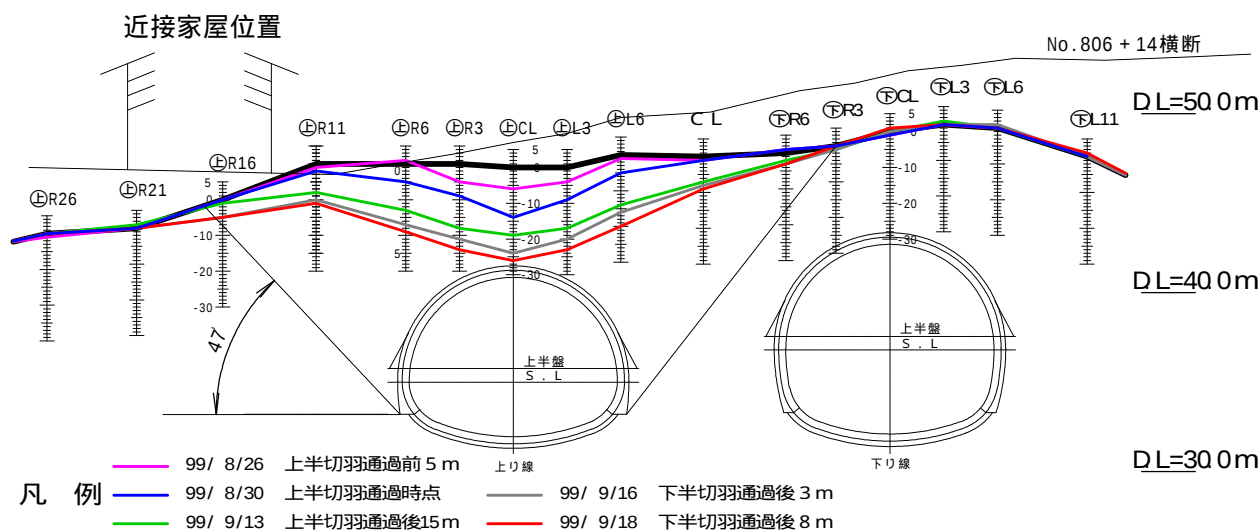
図 - 2 地表面沈下分布 (No.812+0.0 注入式フォアパイルング区間)

当初は補助工法として注入式フォアポーリング（超微粒子セメントミルク）を採用していたが、地表面沈下計測結果（図 - 2）より、近接家屋に対して傾斜角の許容値（ $1/1,000\text{rad}$ ）を越える不同沈下が発生することが懸念された。また、切羽天端においてフォアポーリングのボルト間からの抜け落ちが多発する状況であった。そのため、無拡幅長尺鋼管先受け工の試験施工を行い、その有効性を確認したうえで、民家近接区間の先受け工として無拡幅長尺鋼管先受け工を採用した（試験施工の内容については（その２）で報告する）。その結果、上半通過時の民家の沈下量を 0 ~ 1mm、傾斜角を  $0.1/1,000\text{rad}$  に抑えることができた（表 - 1）。

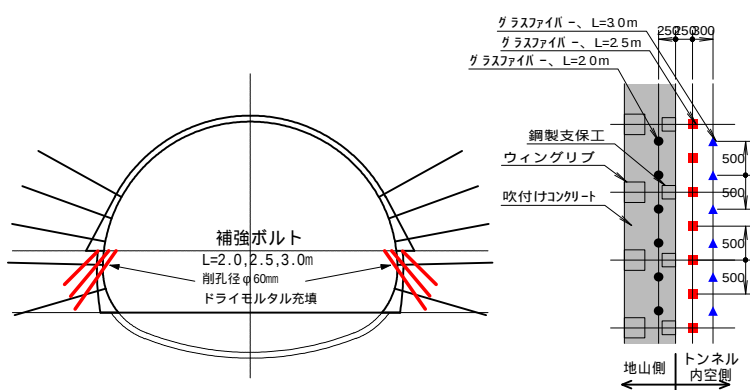
図 - 3 補強ボルト施工概要図

上り線 No.811+5 ~ No.809+5 付近の下半掘削時に天端および上半脚部の沈下が収束傾向を示さず、累積沈下量が50mmを越える部分もあったため、沈下防止対策を行った。沈下の原因としては、上半脚部付近から下半部の砂質土が下半掘削時の湧水の影響などで緩み、ウイングリブにおける支持力が得られなくなったためと判断された。応急的な沈下防止対策としては下半にサイドパイル(φ114.3mm、L=3.49m、超微粒子セメントミルク注入)を打設した。それ以降の上半盤付近に砂質土およびルーズな粘性土が存在する区間では、トンネルの沈下が地表面の近接民家に影響を与えるため、地山の緩みを極力抑制する目的で上半脚部に補強ボルトを打設した(図-3)。その結果、下半掘削時のトンネルの沈下を9~15mm(上下半沈下比率 65% : 35%)に抑えることができた(図-4)。
