# ポリマーセメント系裏込め充填工法の道路トンネルにおける適用とその報告

日本道路公団

四国支社

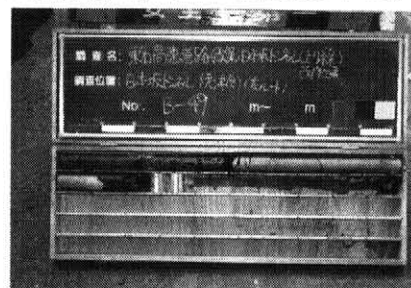
本施工区間において任意に3断面を設定し、天端3箇所、肩6箇所、SL部2箇所の計11箇所において、コアボーリングにより、コアを抜き、充填状況および充填材の品質を確認した。その結果、採取されたコアは、全孔について欠損部が見られず、天端部、肩部ともコア採取箇所において地山に密着した充填が確認された（写真-1 参照）。これらの結果と、前述した施工中の隣接孔からのリークや注入圧力などを考慮すると、全線にわたりアクアにより空隙が完全に充填されたものであると考えられる。

写真-1 天端部コア（空隙高62cm）

また、採取されたコアを観察すると湧水などによる材料分離はまったく見られず、一様に固結している。
