トンネル覆工コンクリートの変状箇所の特性に関する考察

西日本旅客鉄道（株）正会員 奥井 明彦
西日本旅客鉄道（株）正会員 乾 司
西日本旅客鉄道（株） 村田 一郎
西日本旅客鉄道（株） 櫛田 正人

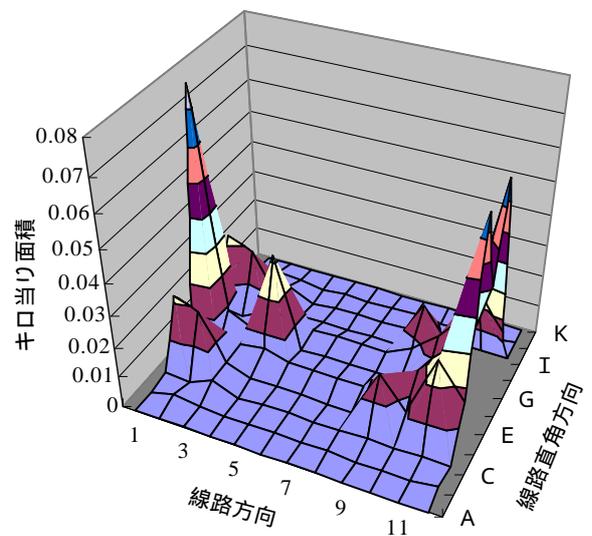
図 - 2 ジャンカの分布状況

このうち、ジャンカについて分析した結果を図-2 に示すが、濁音、軽音についてもジャンカとほぼ同様の分布状況であった。

線路方向については、アーチ目地部に集中している。また、線路直角方向については、側壁部にはほとんど見られず、アーチクラウン部付近に集中している。

部位別の分析結果から、剥離・剥落につながる変状の全体的な分布の傾向として、線路方向についてはアーチ目地部に平均の 3 倍程度分布しており、線路直角方向については、アーチ部に多く発生している。これより、プレスクリート等を用いた当時の施工方法(主に「底設導坑先進上部判断面工法」)では、コンクリートの締固めがアーチ目地部において十分行われていなかったことが推測される。

- ・ 変状はアーチ目地部に特に多く発生していることから、検査の主眼を目地部におく必要がある。
- ・ 重点クラックに付帯した濁音箇所は、クラックの形状に注意する必要がある。これは、目地を含めたクラック等によって 3 次元的に囲まれた状態(ブロック状)になった場合に剥落につながる懸念があるからである。
