# 鋼合成桁橋の旧 RC 床版取替え時のジベル切断に伴う熱影響についての一考察

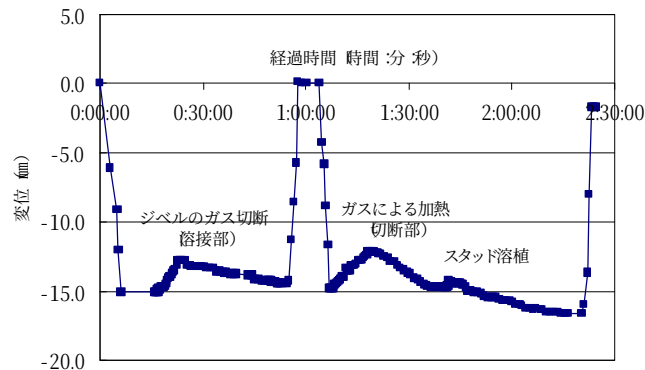
図-2 桁支間中央のたわみ変化

図-2 より、荷重載荷状態（支間中央の鉛直変位＝約15.0mm）から、ジベルのガス切断後に約+2.0mm、ジベル切断面1箇所につき200秒間の加熱後に約+2.4mm上昇した。その後はスタッド溶植による僅かな上昇はあったものの、荷重一定にもかかわらず時間経過とともに徐々にたわみが増大していった。最終的に上フランジ下面の温度が40℃まで低下したところで除荷し、約1.8mmの残留たわみを確認した。残留たわみを生じている原因は熱の影響を受けた支間中央の局所的な曲がり変形のためであり、熱膨張量が周辺からの拘束によって弾性変形能を越え、その超過分が塑性流れを起こし、冷却後に収縮したものと考えられる。実橋では、桁全長にわたりジベルが配置されていることを考慮すれば上記の熱影響はさらに大きいものと推測される。

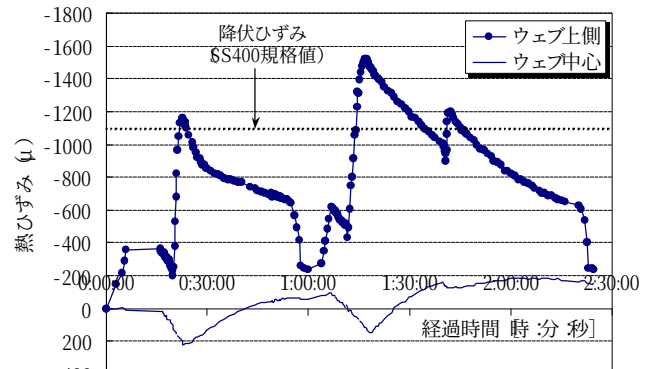
図-3 ウェブパネルにおける熱ひずみ変化

図-3 より、熱膨張の拘束により生じる鋼桁ウェブ上側の圧縮応力が一時的に降伏レベルにまで達していることが分かる。本供試体ではウェブの面外変形は確認できなかったが、ウェブの幅厚比が大きく、さらに外ケーブル緊張などによる軸圧縮力が桁に作用する場合には特に注意しなければならない。

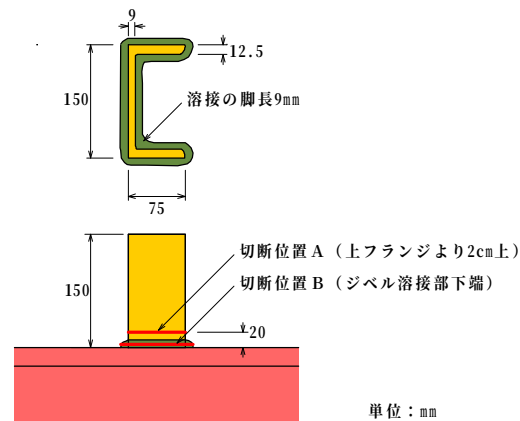
図-4 ジベル切断位置

これらの結果から、ガス切断位置によってジベル切断にかかる所要時間（総熱量）や溶融して高温下にある切断部と主桁部材との熱伝導距離が変化し、主桁自体への入熱量にも大きな影響を与えたと考えられる。

床版取替え工事において、ジベルのガス切断等による熱影響は主桁の残留たわみやウェブの面外変形を引き起こす要因の一つと言える。しかし、ジベルの切断位置を変えるだけで桁への入熱量をかなり制御できることが確認できた。
