電磁波反射法による城郭石垣の非破壊健全度調査技術

ハザマ本店* 正員 前田信行、正員 笠博義、正員 平井光之、正員 則松勇
ハザマ名古屋支店** 大澤克比古

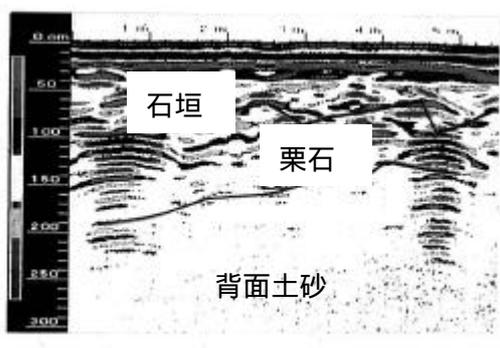
健全部

とアンテナ面との距離が変化する部分はなかったことから、安定したデータが取得できたものと判断される。
 2) 実験結果：今回の実験で得られた電磁波の反射画像を図 - 2 に示す。この図から明らかなように、健全部は劣化部に比較して構造が単純であり、特に栗石層の背面土砂層においてほとんど反射が見られない。これに対して劣化部では栗石層背面と背面土砂層との境界が明瞭ではなく、多数の反射面が見られる。これは、健全部では栗石層とその背面の土砂層の境界が明瞭で、背面土砂も均一な地盤から構成されているのに対し、劣化部では栗石層背面の地盤が不均一となり、石垣が本来持っている石材 - 栗石 - 背面土砂という3層構造が保たれていないことを示唆するものと考えられる。

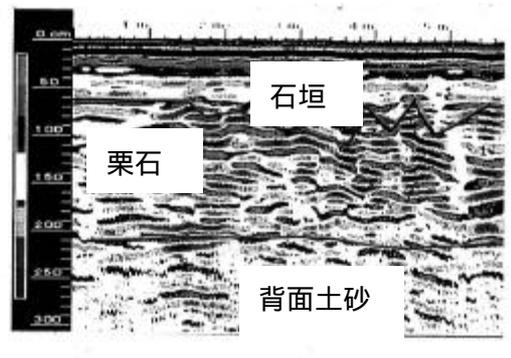
劣化部

1) 実験方法：この実験は、名古屋城内堀に面した連続した同規模の石垣（高さ5m）において行ったもので、解体補修後間もない石垣（健全部）と、老朽化し表面上も不安定化が進行していると判断される石垣（劣化部）について、電磁波反射法で背面構造を調査したものである。なお、ここで調査を実施した石垣の上部は歩道となっているが、劣化部としたと推測される部分は地表面沈下が発生しており、内部での不安定化が進行しているものと考えられる。

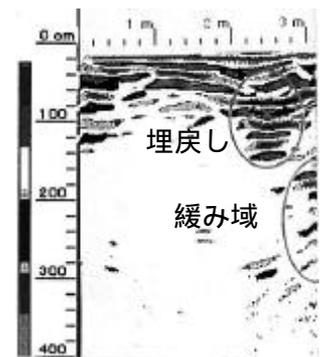
図 - 3 沈下部探査データ

上述の比較実験において劣化部とした部分は沈下が認められ、かつて試掘が実施された部分である。この地表面沈下の要因を推定するために、地表面からも電磁波反射法による探査を実施した。地表面からの探査結果を図 - 3 に示した。この図からわかるように、石垣の上端から1m程度の深さに周辺には見られない反射が見られ、さらにその下位の外堀に面した部分にもいくつかの反射が見られる。このうち、上部の反射はかつての掘削跡に相当し、その下部については地盤のゆるみ層であると考えられる。石垣表面および地表面からの探査結果をもとに断面を推定したものが図 - 4 である。この図から、この地点の沈下は、石垣背面の栗石および土砂層の一部が長期間の間に局所的なゆるみを生じ、この部分が圧密沈下することによって発生したたものと考えられる。
