# サーモビジョンによる2重しゃ水シート検査方法について

戸田建設(株) 正会員 正橋邦夫 鈴木則昭  
同 上 正会員 中村隆浩 樋口 忠 伊藤貴宏  
豊 川 市 近藤祥生 平澤秀彰

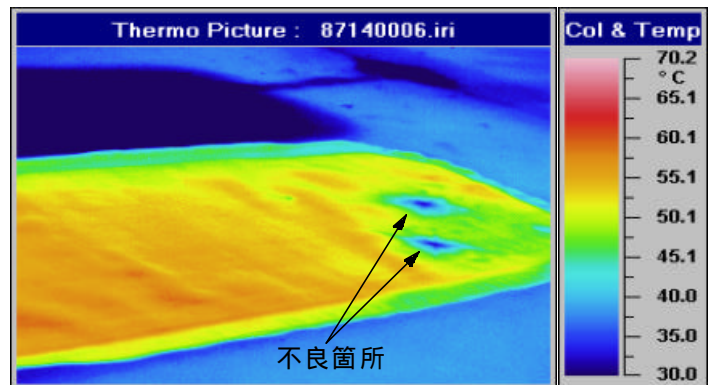
写真 - 1 表面温度分布結果<φ5mm×2箇所>

写真 - 1 に示すように不良箇所が2箇所であっても検出が可能であった。この写真の経過時間は15分で温度差は、20 近くあることがわかる。表 - 1 の結果と比較すると、破損部周辺の温度差は、吸引時間、穴径によって違うことがわかる。

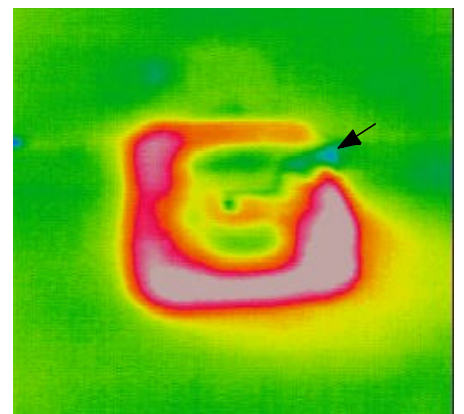
図 - 3 パッチ不良部の検出

図 - 3 は損傷箇所発見後、損傷部をパッチ修理した後サーモビジョンで検査した時のものである。中心の穴をふさぐように四角のパッチゴムを当てたのだが、右上部(矢印部)が完全に融着しておらず、そこからわずかながら空気が流入している様子が分かる。このとき、負圧(約500mmHg)にはほとんど変化が見られず、聴診器を穴の位置に当ててかすかに流入音を聞き取れる程度であった。
