# 水循環式しゃ水シートモニタリングシステムの漏水検知性能について

戸田建設(株) 正会員 鈴木則昭 樋口 忠  
同 上 正会員 佐藤文俊 小國拓也  
豊 川 市 近藤祥生 平澤秀彰

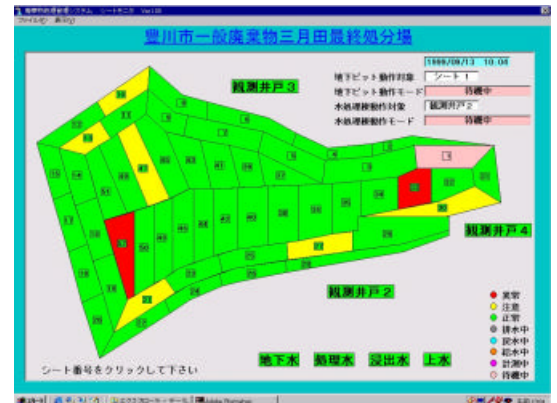
豊川市三月田一般廃棄物処分場では、この新システムの評価と管理基準を設定する目的で、処分場が本格稼働する前の約半年間、システムの試運転を行った。ところが、試運転開始1ヶ月後あたりから、図-1に示すように複数のブロックに於いて、戻水が戻らなくなったり、戻水量が多過ぎるといった異常をシステムが検知した。システムの判定に基づいて詳細調査したところ、シートに破損あるいは融着不良といった不具合があることが発見された。本報では、このシート不具合の検出経緯と調査結果を報告する。なお、平成11年9月には不具合は補修され、11月より埋立が始まり処分場は健全に稼働している。

図-1 システムの異常検知

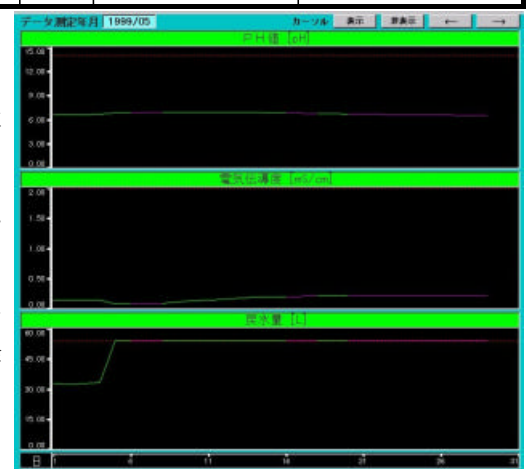
表-1の結果をみると、法面部では①の現象が、底面部では②の現象が発生したものと推測される。戻水の水質(電気伝導度、pH、分光吸光度)に異常が見られなかったことから、底面部の水量増加は雨水が原因であると考えられる。図-2は、梅雨の降雨時期と戻水量の増加時期が一致している時期のデータである。図-3は、法面シートの戻水状況を示しており、シートブロック内の圧力変動がそのまま戻水量に反映したデータである。

図-2 底面部シート(No.33)の戻水状況

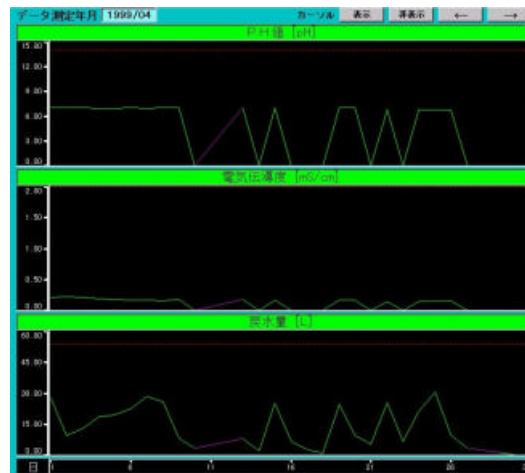
図－３ 法面部シート(No.10)の戻水状況

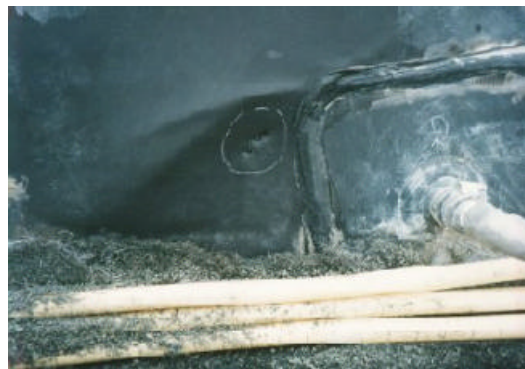
- ① 工具によると見られる打傷痕（固定工施工時：写真－１）
- ② パッチ部の肉盛り不良（しゃ水工施工時：写真－２）
- ③ 隔壁部の融着不良（しゃ水工施工時）
- ④ 砕石による打傷痕（固定工、保護砂施工時）

写真－１ 法面部シートの打傷痕

不良箇所修復後、次の検査によりシート密封構造を確認した。

- ① 真空吸引検査（時間：5hr、圧力基準は従来と同じ）
- ② 注水検査（漏水の有無を調査、2昼夜）
- ② 漏気検査（低圧で空気を注入して漏気の有無を調査、1昼夜）

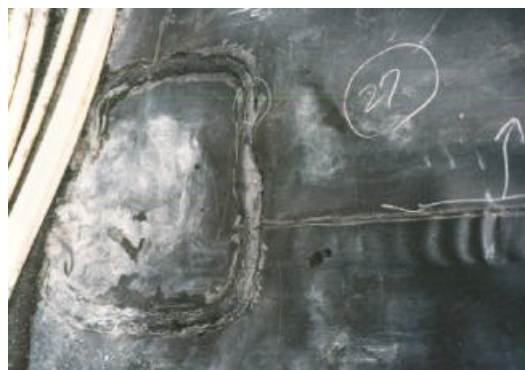
写真－２ パッチ部の肉盛り不良

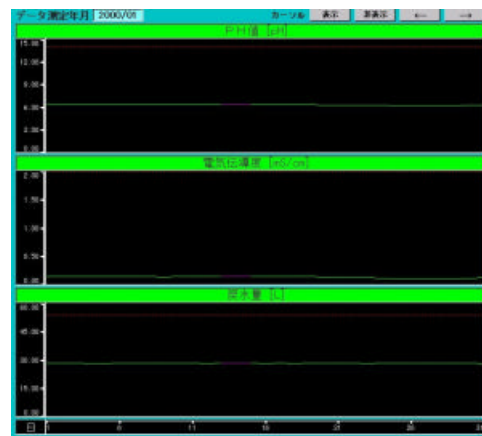
といったことが確認できた。システムが再稼働してから約半年経つが、図－４に示すよう、システムはもとより処分場は正常に機能している。なお、今回の経験が、新たなるシート検査方法、処分場管理方法に結びつくことを期待する。

図－４ 正常に機能している状況
