# 1 箱桁 2 支承から 1 支承形式への鋼橋の補修

愛知県半田土木事務所  
中日本建設コンサルタント

石川島播磨重工業  
石川島播磨重工業

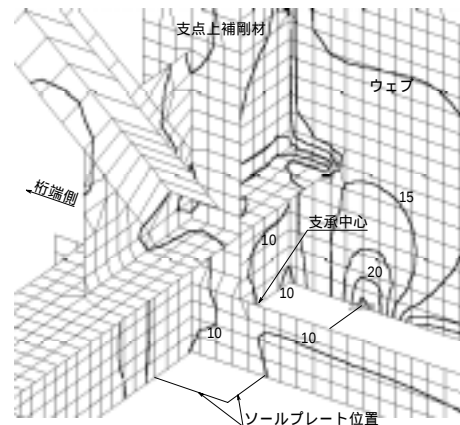
図 2 亀裂発生箇所の模式図

損傷が発見された支承近傍について目視による調査と浸透探傷試験を行った。亀裂はウェブと下フランジの溶接線のソールプレートの支間中央側端部直上から発生して、やや上向きに桁端側に進展している。また、ウェブ直下ソールプレート前面のすみ肉溶接で亀裂が発生している。亀裂状況の一例を図 2 に示す。

以上より応力測定結果と併せて、亀裂損傷の発生原因は、

- (ア)ソールプレート周辺の断面急変による応力集中。
- (イ)支承の機能低下に伴う応力の増加。
- (ウ)車輛の大型化および大型車交通量の増加による応力の増大と繰り返し。

による疲労損傷と考えられる。

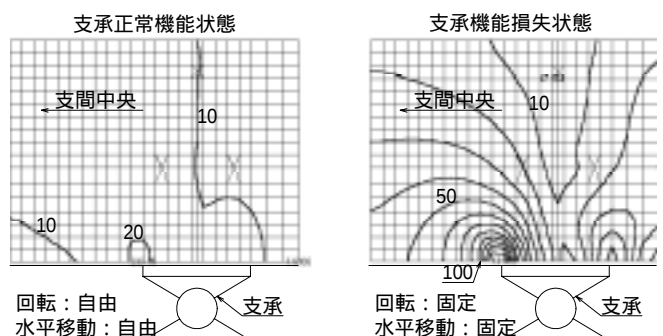
図 4 ウェブの活荷重分応力度分布( $\text{N}/\text{mm}^2$ )  
(支間中央に 750kN を載荷した場合)

補修工事で既設の支承を解体したところ、ローラ一部が泥やさびで機能しない状態になっていた。支承の拘束条件を変えた場合の FEM 解析結果を図 4 に示す。支承が機能していない場合には亀裂発生部で 5 倍以上の応力度が生じている。
