プレートガーダー橋死荷重反力の実測

日本道路公団 正会員 長江 進 東京工業大学 フェロー 三木 千壽東京工業大学 正会員 市川 篤司 フジェング エアリング 正会員 浜 博和

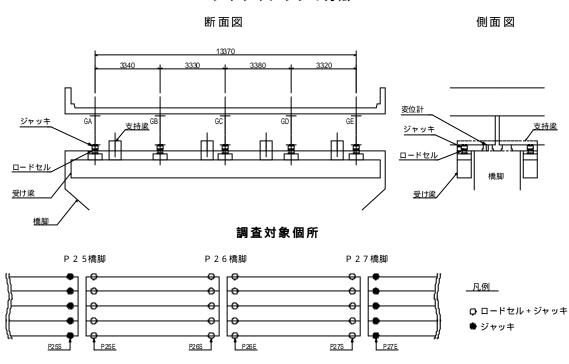
図 1 調査方法の概要

当該橋梁では,単純桁の連続桁化を目的とした主桁連結工事が施工されたが,本調査はこの工事に伴う支承交換時に実施したものである当該橋梁の概要は表1のとおりである.調査は図1に示すように2径間で合計30基のジャッキアップを同時に行い,このうち20箇所(図中印)を測定対象とした.橋脚天端にH鋼(支持梁)を橋軸方向に設置し,その両端に受け梁をPC鋼

棒で固定し、受け梁上にジャッキならびにロードセルを設置してジャッキアップ時の反力を測定することにより死荷重反力を求めた。ジャッキアップ量は主桁間の位置関係を変化させないことを考慮して 0.2mm を目標として全主桁を均等に調整した.この操作を繰り返し、最終的には 2mm を限界としジャッキ反力が一定となるまでジャッキアップを行い順次反力とジャッキアップ量の計測を行った.

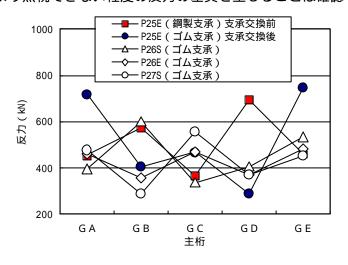
図4 主桁間の相対変位と反力変化量

して反力は変化を示さなくなる.このときの最大反力は支承交換前後で大差ないが,最大反力を示すまでに要するジャッキアップ量は鋼製支承よりもゴム支承が大きい.これは,ゴムの鉛直弾性変形の影響と考えられるが,この履歴はゴムの鉛直剛性によっても異なることが考えられる.**図 3** にジャッキアップ量 2mm 時の各主桁間の反力分布を示す.これによると例えば P25E のように反力が大きくばらついている橋脚もみられた.P25E に関しては支承交換前後で測定を実施しており,支承交換前(ジャッキアップ量 0.6mm)の結果も併せて示しているが,支承交換前後で反力の大小が逆転し,ばらつきは若干大きくなる傾向が認められる.このような反力のばらつきは,主桁間の相対的な位置関係が格子効果の影響で再分配されずに発現しているのではないかと推測される.**図 4** はすべての主桁を 2mm ジャッキアップした状態を初期値として,特定の桁(ここでは GB 桁)のみさらにジャッキアップして意図的に主桁間の相対的な位置関係を変化させたときの反力の変化をみたものである.これによると 2mm の相対変位に対して 200kN 以上の変化が確認された.これは工事桁の局部的なたわみの影響が考えられるため定量的な数値とはいえないが,主桁間の相対的な位置関係の変化により無視できない程度の反力の差異を生じることは確認できたと考える.

今回の調査の結果,プレートガーダー橋において主桁間の反力分布が一様でないものが存在することが明らかとなった.この現象は主に主桁の位置関係に起因すると考えられるため,支承交換を伴う工事を実施する際には細心の注意が必要といえる.また,特にゴム支承では鉛直方向の剛性にばらつきがある場合などにも同様の現象が発生することが考えられるため特に注意が必要である.
