# 航空機レーザープロファイラーを用いた地震被害施設の検知

国土交通省国土技術政策総合研究所 正会員 ○真田 晃宏  
 国土交通省国土技術政策総合研究所 正会員 村越 潤

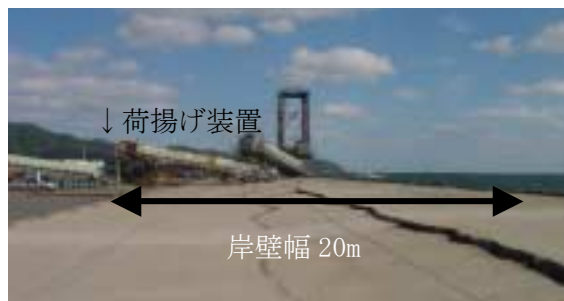
岸壁エプロン部分にケーソンと背後地盤の間に 60cm 程度の段差が岸壁に沿って約 270m にわたり生じたものである。（図-1、2）。

図-1 岸壁の沈下の状況

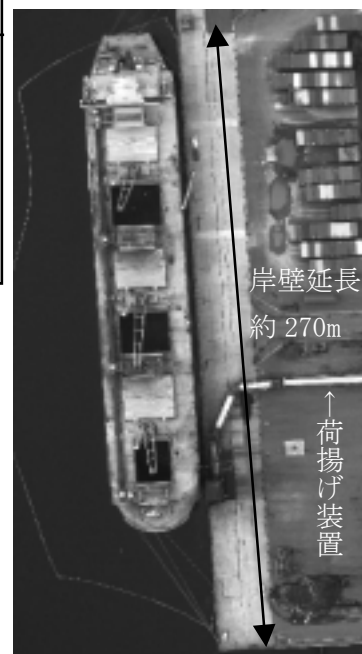
図-2 上空からの状況

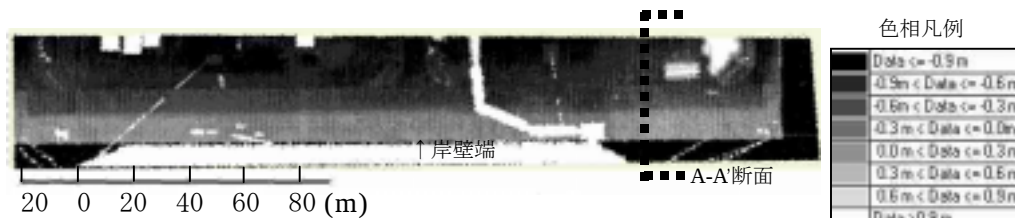
図-3 は、岸壁端（平均高さ）と  
 の高低差を色相段階で示したものである。白色部分は接岸中の船舶や図-1 に見

られる岸壁上の荷揚げ装置である。岸壁端より10m程度あたりから色相の変化が確認でき（高低差が60cm程度となる白黒トーンのエ

図-3 岸壁高低差

リアが広がっており)、ここに段差が生じていることが推定できる。図-4は岸壁断面(図-3中A-A'断面)の標高の現場測量結果とレーザープロファイラー計測結果を比較して示したものである。レーザープロファイラー計測点は厳密にA-A'断面上には存在しないため、A-A'断面近傍の計測点を利用し内挿によりA-A'上の標高を得た。そのため、

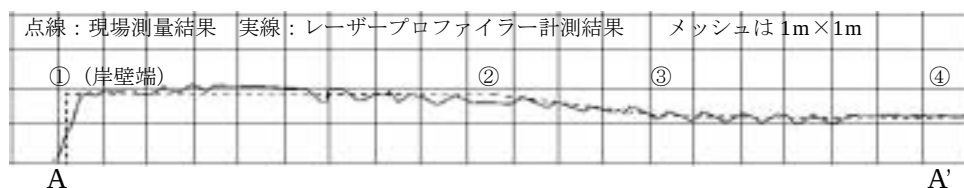
計測結果は折れ線状になっている。図-4中の①から②までの沈下が生じていないエリア、②から③の段差が生じ岸壁エプロンが傾斜しているエリア

図-4 岸壁断面標高の比較

及び③から④までの沈下したエリアともに、レーザープロファイラー計測結果は測量結果にほぼ一致している。以上のように、被害形状が高低差として現れる施設被害については検知可能性が高いと考えられる。また、震前段階でデジタル標高データが整備されていれば、被災後のデータと重ね合わせることで、地震による被害を高低差によって捉えることができ被災の検知に有効と考えられる。

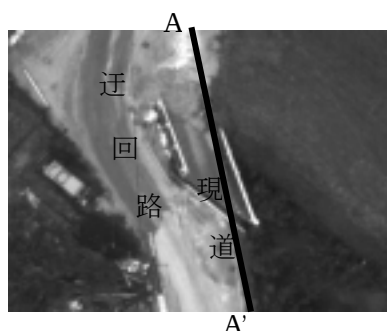
当橋梁は支間7m、幅員4mで、右岸側の石積橋台が崩壊し落橋したものである

図-5 上空からの状況

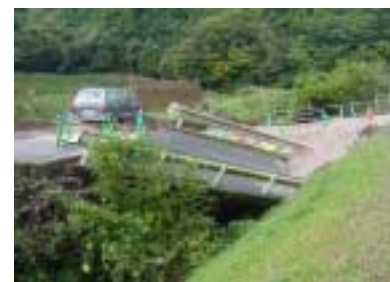
図-6 落橋の状況

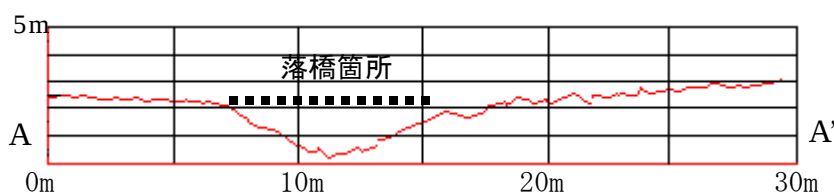
(図-5, 6)。図-7は、計測結果から落橋した区間を含む道路区間(図-5中のA-A': 現道道路端)の縦断曲線を示したものである。図7中の破線は、地震前道路縦断曲線を推定して概略示したものである。落橋に伴う縦断高さの変化を読みとることができる。落橋や路面の著しい段差等の被害の場合には、道路中心線や道路端について図-7に示すような縦断曲線を描き、路面の高低差の大きな変化箇所を検出することにより、被害箇所の推定は可能と思われる。

図-7 A-A' (現道道路端)の道路縦断曲線の標高計測結果
