## 鳥取県西部地震の教訓

### —— 硬地盤上の被害は軽い ——

東洋大学環境建設学科 伯野元彦

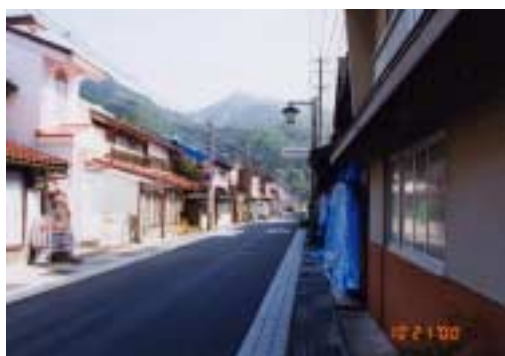
そのように大変大きい地震加速度で地盤が揺れたにしては、被害が小さい。それは、死者がゼロということに如実に現れているが、倒壊家屋は全体でも10棟かそこらではなからうか。図—1は非常に強い地震加速度を記録した、日野町下黒坂の町並みである。

図—1 1400ガルを記録した日野町役場そばの町並み（倒壊家屋は一軒もなし）

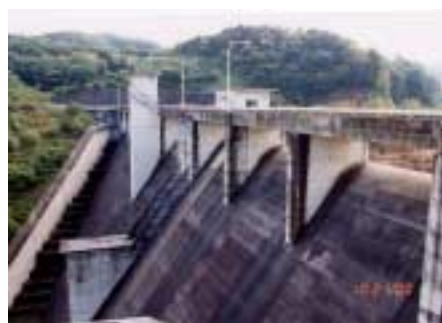
一方きちんと耐震設計された構造物も震源域に存在していた。それは、震央の北西側の推定断層付近に位置する西伯町の県の賀祥ダムである。このダムは、多目的重力式コンクリートダムで、堤高 46.4m、堤頂長 174.0m であり、堤頂と基礎岩盤に近い監査廊において 3 方向成分の強震観測が行われており、その最大加速度値は、次の通りである。

監査廊 (EL87.0m) : NS 528.5 ガル、EW 531.1 ガル、UD 485.2 ガル

堤頂 (EL124.4m) : NS 2051.5 ガル、EW 1406.2 ガル、UD 884.2 ガル

ほぼ基礎岩盤で 500 ガル以上の水平最大加速度というのは、非常に大きな加速度であるし、構造物の上であっても 2000 ガルを超えた記録というのはそうは無い大加速度である。図—2 が地震後の賀祥ダムを示しているが、堤頂にある機械室の窓ガラスが割れている以外びくともしていない。

図—2 底部に 500 ガル以上の加速度を受けても何ともなかった賀祥ダム
