## 平成 12 年鳥取県西部地震における電気通信設備被害

NTT アクセスサービスシステム研究所 正会員 ○奥津 大

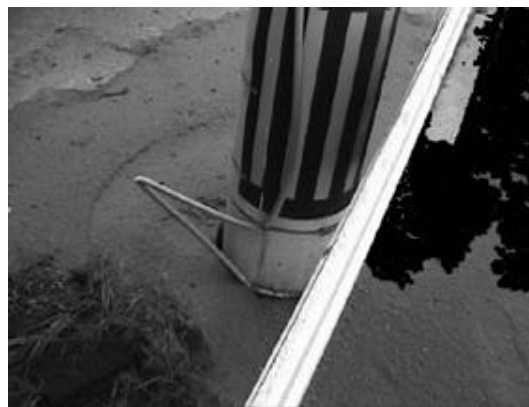
米子市内における電柱沈下の事例を写真-1 に示す。この電柱の沈下量は約 0.8m で、周辺は半径約 0.5m にわたって噴砂跡が見られる。ほとんどの電柱の沈下量は 0.2～0.5m 程度であ

るが、2.2m 沈下したものもあった。

NTT における架空系設備の被災許容レベルは震度 5 以上では「若干の被害は発生する」、震度 6 以上では「被害は発生する」となっている。本地震では倒壊・折損と言った深刻な構造的被害はほとんどなく、架空系設備の耐震性は十分であったと言える。ただし、液状化による沈下・傾斜に対する効果的な対策が今後の課題である。

写真-1 液状化による電柱の沈下及び噴砂跡

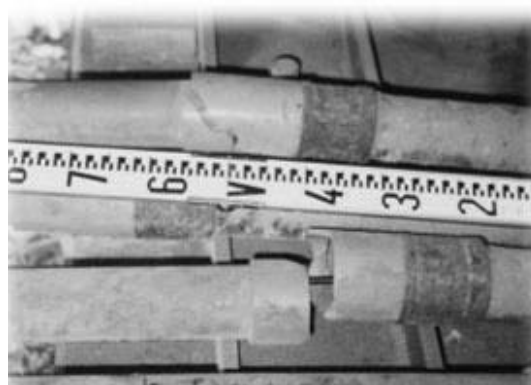
この区間の管路には凍結防止パイプが布設してあったためパイプカメラによる点検はできなかった。しかし、目視点検で継手部が折損・離脱していることを確認した。同区間の橋梁部両端では道路が陥没しており、継手部に想定以上の外力が作用して折損・離脱したものと考えられる（写真-2）。

写真-2 橋梁添架管路継手折損・離脱状況
