## 2001 年インド西部大地震によるカンドラ港の被害

独立行政法人港湾空港技術研究所 正会員 野津 厚

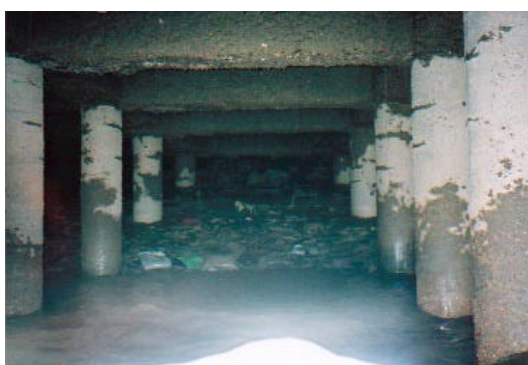
貨物用バースNo.1-5は1955年に竣工したRC杭式栈橋である。写真-1に示すように、柱と梁の組み合わせからなる上部工をRC杭が支える形式である。我が国の横栈橋は背後に土留めを有することが多いが、本施設では緩傾斜護岸となっている。地盤条件は、比較的厚いシルト層の上に厚さ2m程度の埋立を行ったものである。写真-2~3に直杭の杭頭付近に生じたクラックを示す。同図に示すようにほぼすべての杭において杭頭付近にクラックが生じている。なお、クラックは、杭を一周するというよりも、杭の北側と南側の側面に生じている。このような被害の特徴から、当該栈橋には主に法線平行方向(南北方向)の地震力が作用したのではないかと推察される。先に述べたように本地震は東西方向に走向を有する逆断層の地震であり、またKandla港が震源断層の南に位置することから、Kandla港では南北方向の揺れが卓越したと考えられ、震源特性と被害との間に整合性がある。写真-4は陸側杭の杭頭部に生じたコンクリートの剥落である。このように陸側杭は比較的大きな被害を受けている。これは、同一の上部工変位に対して杭長が短い分だけ杭頭モーメントが大きくなるためである。我が国では横栈橋の陸側杭は杭径を大きくとることが多い。本施設のように陸側において杭の本数を多くしても、杭径が同じであれば地震外力に対して有利とはならない。

写真-2 RC 杭の被害状況(直杭に生じたクラック)

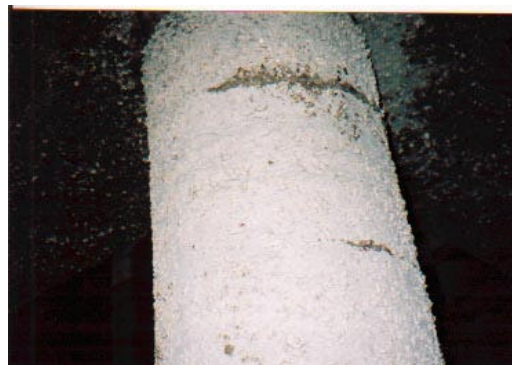
写真-3 RC 杭の被害状況(直杭に生じたクラック)

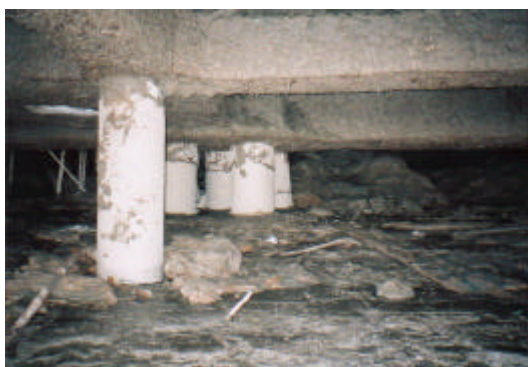
写真-4 陸側の RC 杭に生じたコンクリートの剥落

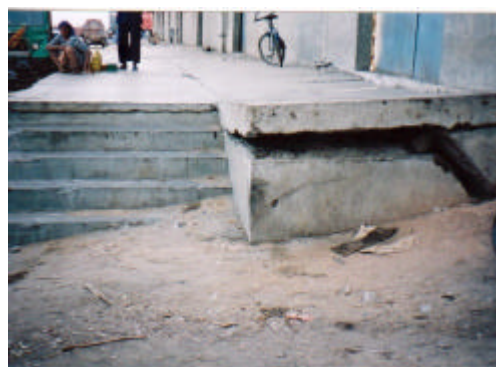
今回の地震でKandla港の背後地盤では液状化が生じた。液状化は層厚2mの埋土ではなくその下の原地盤に生じたものと考えられる。写真-5は貨物用バースNo.7背後の上屋の液状化による被害を示す。この場合、杭基礎が打設されていた部分とそうでない部分の間に段差が生じた。この段差から液状化による沈下は20cm程度であったと推定される。写真-6は貨物用バースNo.7(栈橋)と背後の地盤の間に生じた段差を示す。栈橋は杭上に存在するので地震時に沈下は生じない。それに対して背後地盤が液状化により沈下したため段差が生じた。段差は20cmにのぼる。同様の段差は貨物用バースNo.6-8に共通して存在していた。写真-7は背後地盤の噴砂の跡を示す。

写真-5 液状化による上屋の被害

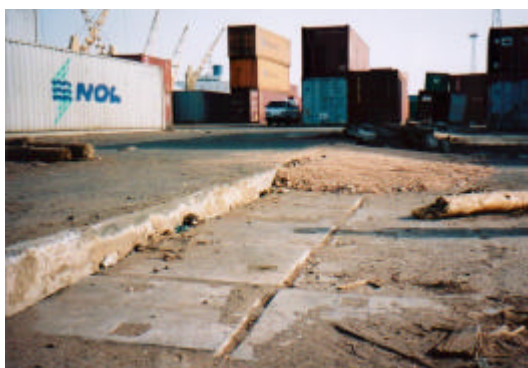
写真-6 液状化による棧橋-背後地盤間の段差

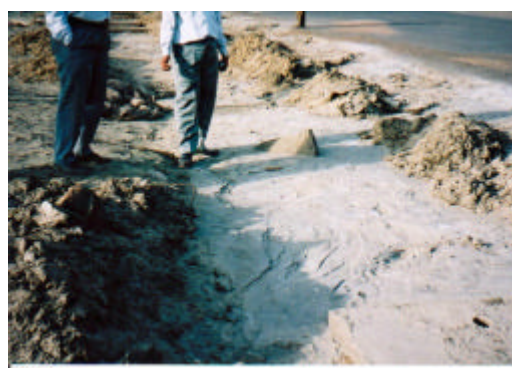
写真-7 液状化による噴砂
