## 2001年芸予地震による呉市の宅地被害について

㈱千代田コンサルタント 正会員 橋本 隆雄

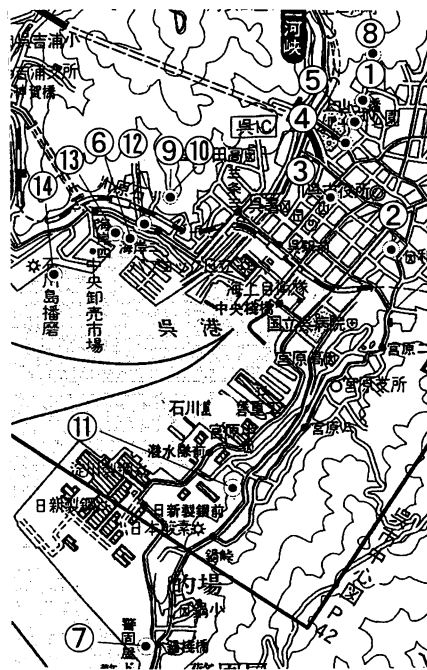
図-1 呉市の宅地大被害位置

宅地の被害状況調査による擁壁の大被害を整理すると表-1及び図-1のようになる。この分析の結果、呉市での宅地被害は、宅地造成等規制法以前のものがほとんどであった。今後、全国の宅地擁壁・斜面の老朽化対策の必要性があることがわかった。
