## 1999 年台湾集集地震における石圍橋の被害分析

大日本コンサルタント(株) 正会員 田崎 賢治

九州工業大学 正会員 幸左 賢二, 山口 栄輝

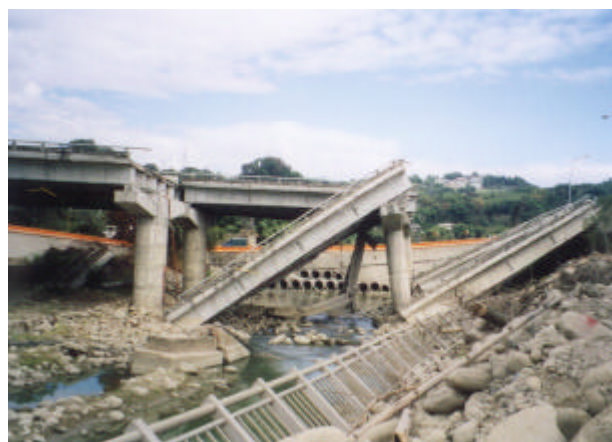
3. 被害状況 被害状況を写真 - 1 および図 - 1 に示す. 東勢方面線では D2 と D3 の北側のけた端部がそれぞれ P1 と P2 より落橋している. また, 卓蘭方面線でも D3 北側けた端部が P2 より落橋している. 東勢方面線の P1 橋脚には大きな損傷は見られず, A1 橋台側に 0.9° 程度傾斜している. P2 は橋脚自体に大きな損傷は見られないが, 基礎が大きく回転しており, P1 側に 10.3° 程度, 東側 (橋軸直角方向側) に 4.8° 程度傾斜している. 一方, 卓蘭方面線の P1 橋脚は, 高さ 2m 付近で東西方向にせん断および曲げひび割れが生じ, 北側基部でコンクリートが剥離している. さらに A1 橋台側に 2.2° 程度傾斜している. P2 は橋脚自体に大きな損傷は見られないが, 基礎が大きく回転しており, P1 側に 7.6° 程度, 東側に 3.4° 程度傾斜している. 全体として橋脚が北側に傾斜している. 本橋周辺では写真 - 1 からわかるように, 右岸側 (A2 側) の川岸で大きな斜面崩壊が生じている. この斜面とつながる川岸から 100m 程度の丘陵地では川方向に地滑りが生じており, 断層の影響を受けた可能性があるとの報告もある<sup>1)</sup>.

写真 - 1 石圍橋の被害

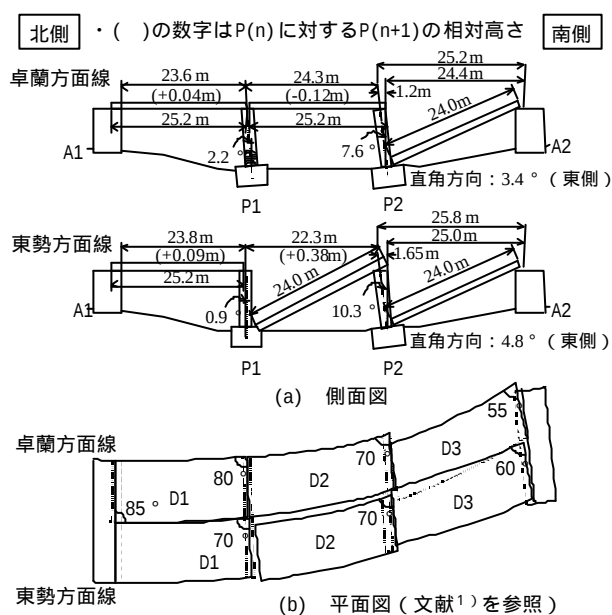
図 - 1 石圍橋の被害概要と測量結果

4.1 D3 の落橋メカニズムの推定 図 - 2 には, 下部構造間距離とけた長の測量結果を併せて示している. これによると, 両方面線で落橋に至った D3 を支持する P2 と A2 間の距離が, 東勢方面線は 25.0m, 卓蘭方面線は 24.4m で, いずれの路線もけた長の 24.0m よりも長くなっているため, 落橋に至ったことがわかる. D3 の落橋は右岸側の大規模な斜面崩壊から裏付けられる地盤変状によって P2 基礎が回転することにより北側に大きく変位したことが主たる原因と考えられる. このことは, P2 橋脚の回転による橋脚天端の水平変位が, 東勢方面線で 1.64m (回転角 10.3°), 卓蘭方面線で 1.2m (回転角 7.6°)

であり、地震前の P2～A2 間の支間長 24.0m にこれらの回転変位を各々加えると、地震後の測量結果による支間長（東勢方面線：25.8m，卓欄方面線：25.2m）にほぼ等しくなることから裏付けられる。また、P1～P2 間についても、地震前の支間長が東勢方面線で 24.0m，卓欄方面線で 25.2m であり、回転変位を各々差し引くと、地震後の測量結果による支間長（東勢方面線：22.3m，卓欄方面線：24.3m）にほぼ一致する。

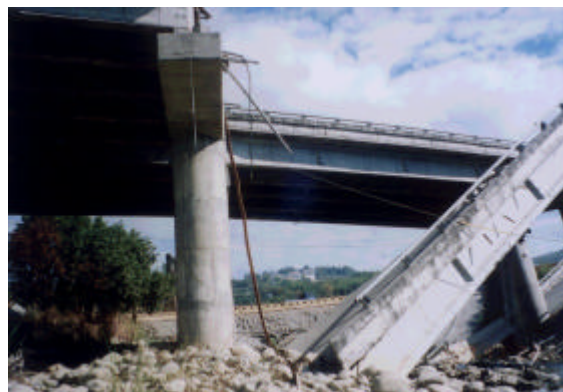
4.2 東勢方面線 D2 の落橋メカニズムの推定 東勢方面線で P1 と P2 間の距離がけた長よりも短くなっているにもかかわらず落橋に至った D2 については、写真 - 2 に示す東勢方面線 P1 上のけた位置によると、D1 側のジョイント部分が橋脚天端の中間くらいに存在していることから、D1 側が単純に橋軸方向に押し出した形ではないと考えることができる。本橋は図 - 1 に示すように、斜角が 55 度～85 度まで変化する斜橋であるため、東勢方面線 D2 けたの回転挙動により、幾何学的に落橋に至った可能性の有無を検証する。けたが回転挙動したことは、卓欄方面線 P1 上でけた間隔が片側のみ 30cm 程度開いている写真 - 3 から明らかである。ここで、東勢方面線 D3 の落橋後に D2 が落橋したと仮定する場合、D2 回転時に隣接の D3 は存在しない状態である。D2 の回転により、P1 橋脚上から脱落する条件は図 - 2 に示すように、けたの中心が橋脚天端のけたかかり長（75cm）以上変位する場合である。図 - 2 によると、P2 天端位置が直角方向に 3m 近く変位しなければ、脱落の条件を満足しないことになる。地震後、P2 橋脚の直角方向の傾斜は、橋脚天端位置で 75cm 程度であるため、D2 落橋時に 3m 近く変位することは考えにくい。逆に、P2 橋脚上で 75cm 変位した場合にけたが脱落する条件を示したものが図 - 3 である。これによると、P1 橋脚上の変位は 38cm となり、橋軸方向に 37cm の変位が生じたと想定すれば落橋の可能性があるとと言える。

写真 - 2 東勢方面線 P1 上のけた位置

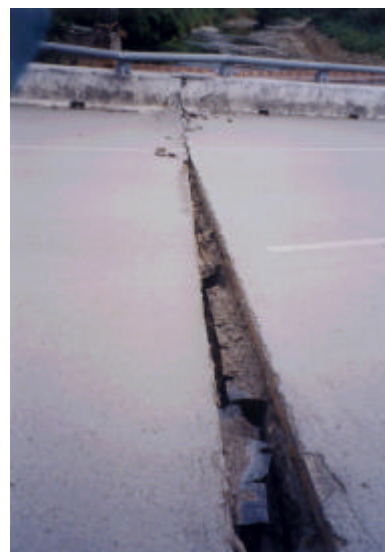
写真 - 3 卓欄方面線 P1 上のけたの回転変位

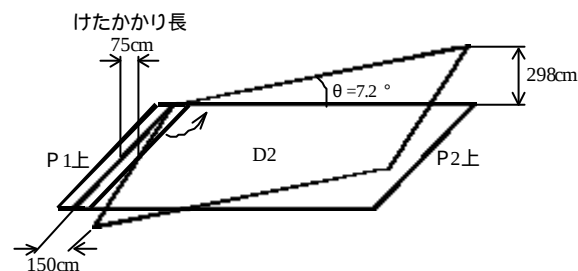
図 - 2 けたの回転により D2 が P1 上から脱落する条件

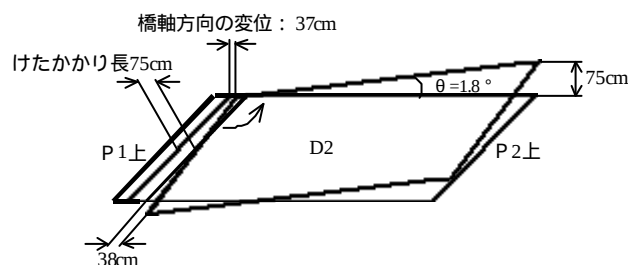
- (1) D3 の落橋は、右岸側の大規模な斜面崩壊から裏付けられる地盤変位によって P2 基礎が回転することにより北側に大きく変位したことが主たる原因と考えられる。
- (2) 東勢方面線 D2 と D3 の落橋の順序は明確にわからないが、いずれにしても慣性力と地盤変位の複合的な作用により、D2 けたが橋軸方向に 40cm 近く変位し、さらに、けたの回転挙動により P1 橋脚上のけたかかり長を超えて落橋に至った可能性が高い。

図 - 3 P2 上の変位が 75cm になる場合のけたが脱落する条件
