# 耐候性鋼材を使用した無塗装鋼鉄道橋の腐食状況調査

J R 西日本 正会員 ○ 木村元哉  
J R 西日本 今井卓也

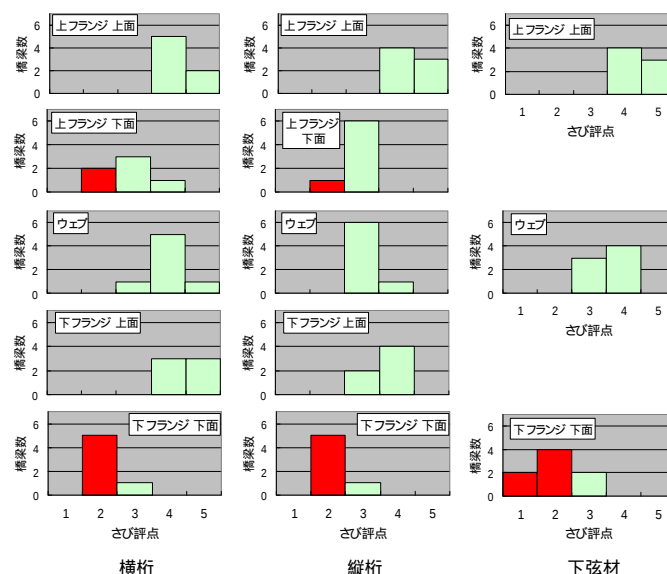
図 1 部材面毎のさび評点分布（開床式下路トラス）

最も数の多い下路トラス(開床式)を例にとり、主な部材面ごとのさび評点の分布を図 1 に示す。現状で追跡調査あるいは補修が必要と判断されるのは評点 1 および 2 に該当する箇所であり、全て弦材・縦桁・横桁等の水平部材の下面であった。

逆に直接雨水が当たる各部材の上面ではすべてさび評点 4 または 5 を示し、良好なさび発生状況であった。

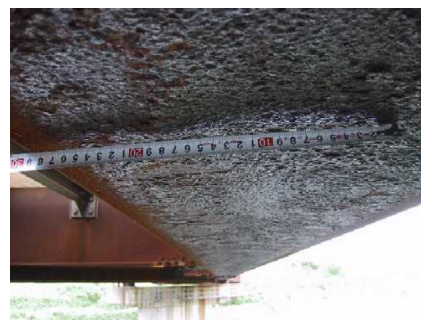
写真1 No.12 橋の主桁下フランジ下面

No.12 橋は日本海から約 3km に位置し、経年は 7 年である。外観調査の結果、橋台付近の端横桁および

主桁の下フランジ下面では層状剥離さびもしくはうろこ状さびがみられた。(写真1)主桁下フランジの板厚とさび厚の測定結果を表3に示す。これより端部のさび厚は200 $\mu$ m程度であり、通常想定される程度の厚みであるが、中央部においては800 $\mu$ m以上のさびが発生しており、今後さらにさびの進行が予想され、安定さびの形成は期待できない。また、端部と中央部の板厚差から、経年7年で少なくとも0.15mm程度板厚が減少していることが分かる。

No.12 橋で観察された層状剥離さびの状況は文献2)の橋りょうと類似しており、さび進行の原因は下フランジの排水のための勾配が影響して、下面では塩分等付着物が雨水により洗い流されないためと推定される。

今回の調査により、部材面への雨水の当たり方・流れ方がその部材面のさび状況に大きな影響を与えることを確認することができた。特に内陸部でも湿潤環境にある支承部の近傍ではさびの安定化が期待できない場合があることが分かった。今後、当該橋りょうに防食対策を施すと同時に、新設時には支承部付近の部材下面等で安定さびの形成が期待できない部位に、予め部分塗装を施しておく等の配慮が必要である。

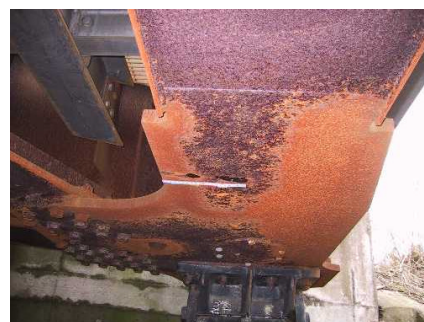
写真2 No.11 橋の下弦材下フランジ下面

No.11 橋は日本海から約30kmの内陸に位置する下路トラス橋(3連)で、経年は14年である。3連とも支承部付近の下弦材下フランジ下面に、層状剥離さびが発生しており、(写真2)板厚測定の結果、0.3mm以上板厚が減少していた。この原因として、橋台橋脚上には苔が密集しており、湿度の高い環境であったことが挙げられる。また冬期における国道からの飛来塩分の影響も考えられる。

No.11 橋では内陸部にもかかわらず、支承部付近の下弦材下面に層状剥離さびが部分的に発生していた。雨後の観察では、層状剥離さび部が最後まで濡れており乾きにくい部位であった。さらに、橋台上の苔の発生から湿度の高い環境であり、この部位の場合は湿潤環境が腐食の進行に影響していると考えられる。
