## 無塗装耐候性橋りょうの追跡調査

九州旅客鉄道(株) 正会員 ○ 中村貴史 九州旅客鉄道(株) 正会員 中島巨章

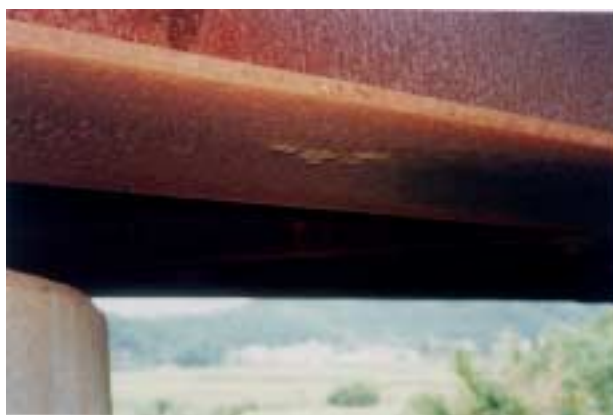
表-1に調査結果を示す。トラスおよびプレートガーダーの上フランジ、ウェブは全体的に良好な状態であった。しかし、局所的に層状剥離さびが発生している橋梁もある。写真-1のように桁端部付近の下フランジ下面において局所的に層状剥離さびが発生している橋梁があった。また、桁端部の補剛材付近でも写真-2のように局所的に層状剥離さびが発生していた。

写真-1 層状剥離さび（下フランジ下面）

図-2に調査対象プレートガーダーの下フランジの構造形式を示す。下フランジ上面の排水、滞水を考慮し勾配を設けている。この排水勾配により下フランジ上面では雨水が直接降りかかり、かつ水切りも良好であるため層状剥離さびは発生していない。しかし、桁端部付近の下フランジ下面は環境が悪い部位である上に、排水勾配により雨水に触れることがなく、湿乾の繰り返しが無いため、飛来塩分が蓄積され層状剥離さびが発生していると考えられる。水平に取付けている他の部材は上下面共に層状剥離さびは発生していないことを考えると、下フランジについても排水勾配を設けず水平に取付けることにより下面の層状剥離さびの発生を抑止できる可能性がある。

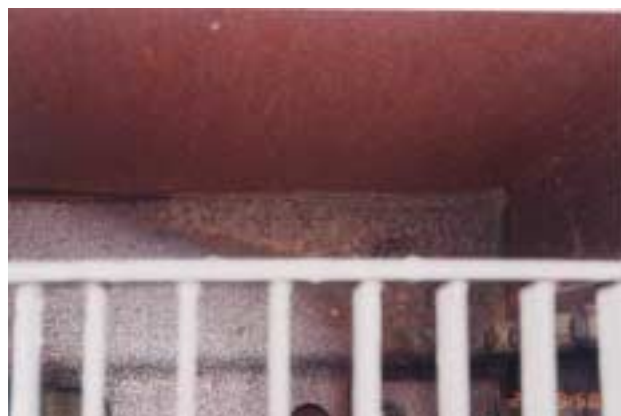
桁端部の補剛材付近の層状剥離さびについては、環境が悪いのに加え、堆積したさびが水分を吸収し常に湿潤状態にあることが原因と考えられる。一方、スカーラップを設けている補剛材付近ではさびの堆積はなく、良好な状態であった。これより、支承部の垂直補剛材にもスカーラップを設けることにより、さびやごみが堆積しにくい構造とし常時湿潤状態を回避できるものと思われる。このことにより補剛材は大きくなるが、さびが堆積せず、溶接による応力集中も回避できるため、無塗装耐候性橋梁では支承部垂直補剛材にもスカーラップを設けたほうが有利と考えられる。

写真-2 層状剥離さび（桁端部）
