## 鋼床版横リブの舗装熱による塗膜割れについて

○ 本州四国連絡橋公団 正 栗野 純孝  
 本州四国連絡橋公団 森 邦久  
 明石補剛桁（その2）JV 正 石井 博典

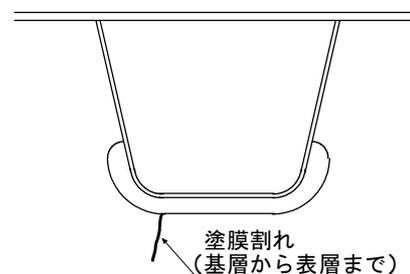
図-2 塗膜割れの概要

**2. 塗膜割れの状況** 鋼床版の塗膜割れは調査範囲G3-G5間のほとんどの区間に存在し、位置は横リブスリットのR終端部であり、母材の割れはないものの、割れは塗膜の第一層から上塗りまで達していた。損傷部の現地調査を行った結果、①横リブの同じ位置（下側スリットのR終端付近）から発生している、②他の健全部と塗膜厚の差はない、ことがわかった。よって、割れの発生原因は塗膜品質に係わるものではなく、何らかの外力（活荷重、グースアスファルト舗装熱）が作用したことによるものと推測された。

**5. まとめ** 明石海峡大橋鋼床版に生じた塗膜変状原因を調査するため、FEM解析を中心に原因調査を行った。得られた結果を以下にまとめる。(1) 活荷重の載荷では塗膜に損傷を与えるほどの応力は発生しない。また、応力集中位置は塗膜割れ位置と一致しない。(2) グースアスファルト舗設時に横リブスリット回りに局部的に降伏点を超える応力が発生する。応力発生位置は塗膜損傷位置と一致する。よって、塗膜損傷の原因は舗設時の温度差応力によるものと考えられる。(3) 鋼床版舗装の今後の維持管理はグースの上の表層の打換えのみとなる。故に塗膜割れに対する対策は補修塗装で十分である。塗膜われは閉口状態の微細われで、雨水の当たらない場所で錆は生じておらず、当面は観察を続け状況により補修を検討する。

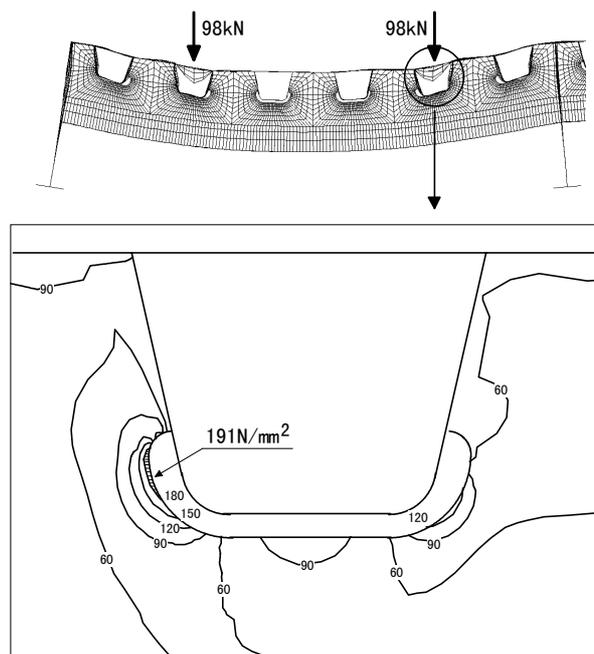
図-4 case 1 (活荷重載荷時) 解析結果例

**4. FEM解析結果** 活荷重載荷時の横リブ応力分布（一例を図-4）は、最大で190N/mm<sup>2</sup>程度の応力が発生しているが、応力集中位置はスリットの側面付近であり、今回発見された損傷位置とは一致しない。次に、舗

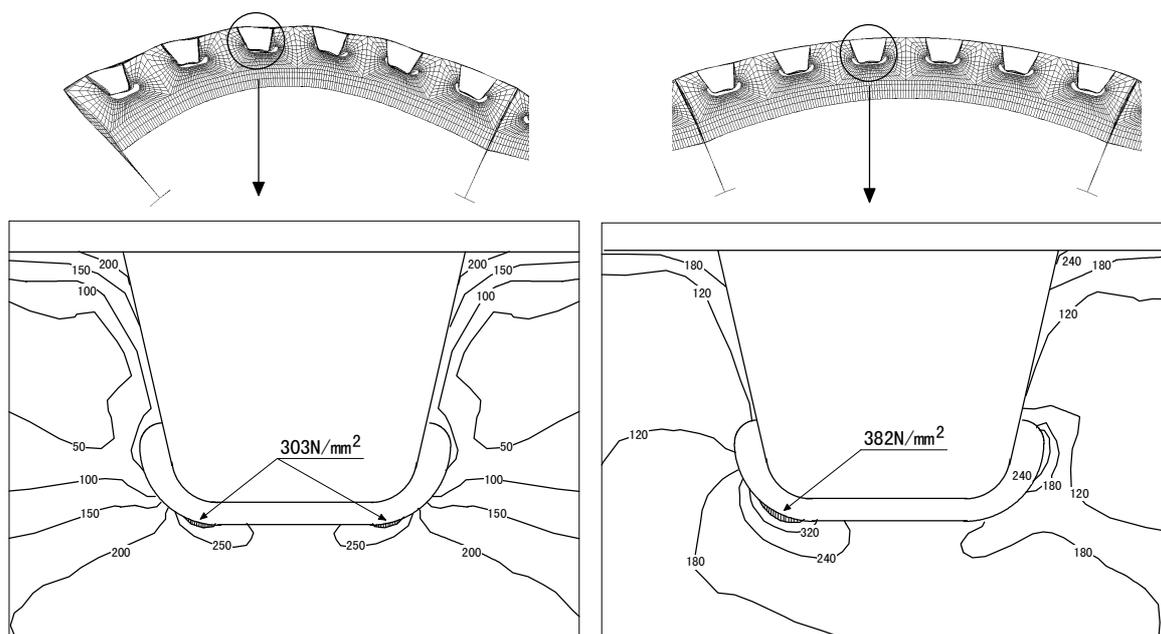
図-5 case 3, 4 (舗設時) 解析結果

設時の横リブ応力分布（一例を図-5）では、最大で母材降伏点下限値応力（SS400, 240N/mm<sup>2</sup>）の1.5倍程度に当たる382N/mm<sup>2</sup>の応力が発生している。応力から推測されるひずみは0.2%程度であるが、これは線形計算に基づく値である。実際には降伏以降、塑性領域が発生してひずみ集中が生じるため、対象箇所には局部的にかなり大きなひずみが生じたものと考えられる。また、走行車線舗装時、中央車線舗装時ともに最大応力発生位置は塗膜損傷位置に一致している。別途行った塗膜引張試験では、本塗装系はひ

ずみ2. 0%程度で第一層と鋼板の間で剥離することが確認されていることから、舗設時にこの値に近いひずみが局部的に生じたものと推測される。
