## 釧路地方の地下構造を考慮した橋梁の耐震健全度評価

北見工業大学大学院 学生員 ○ 森 大悟 太平洋総合コンサルタント(株) 正 員 平 成晴  
 北見工業大学 正 員 三上 修一 太平洋総合コンサルタント(株) 正 員 工藤 英雄  
 (株)中神土木設計事務所 正 員 本間 美樹治

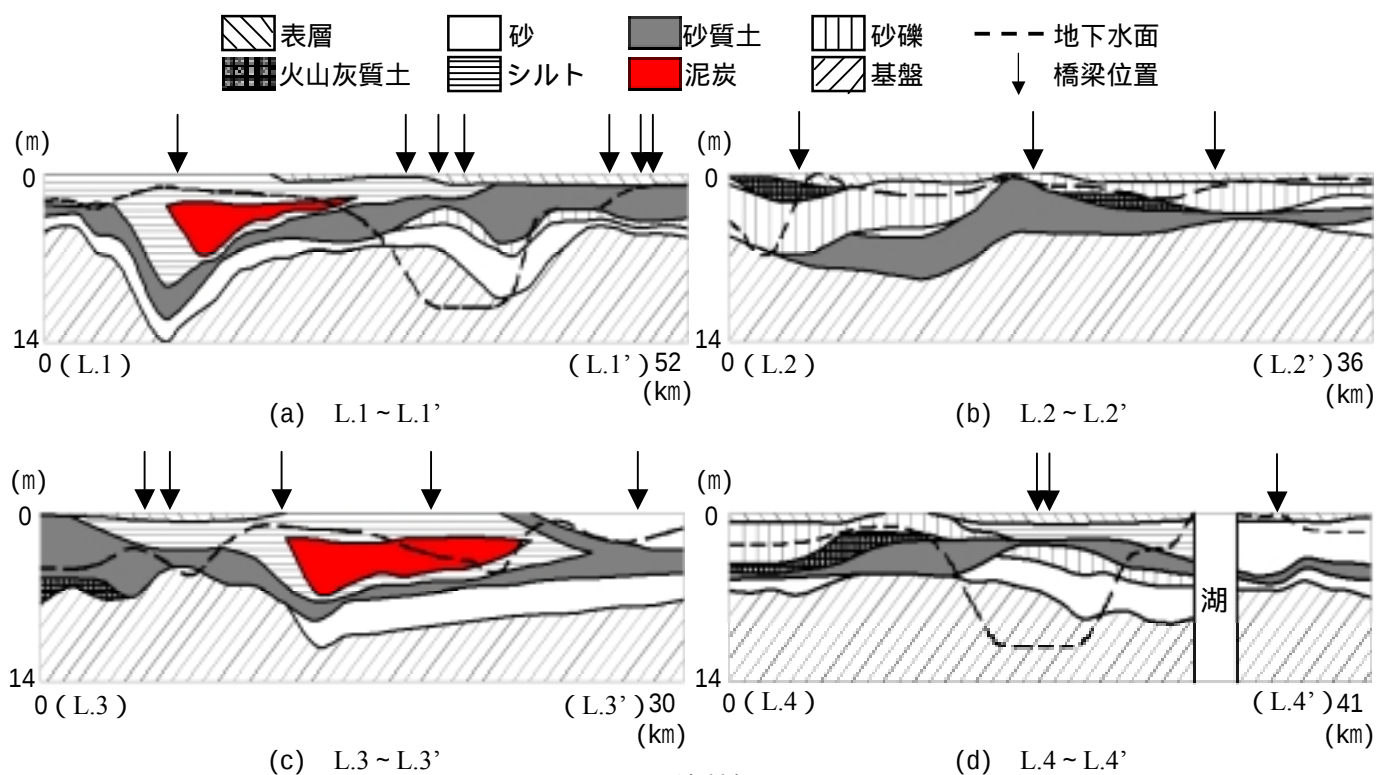
図 - 2 地質断面図

作成した地質断面図を図-2に示す。図中の矢印は被災橋梁位置、点線は地下水位面を表している。地質断面図により釧路地方の地下構造を把握するとともに、矢印下の地盤分布から橋梁被害に影響を与えられとされる地下構造を検討する。

図-1のL.1～L.1'における地質断面図を図-2(a)に示す。L.1～L.1'では地表面から深度7m付近においてシルト、砂質土が広く分布し、一部で泥炭層が見られる。被災橋梁下の地盤分布を見るとシルト層及び地下水位面下の飽和砂質土が堆積している傾向にある。図-1のL.2～L.2'における地質断面図を図-2(b)に示す。L.2～L.2'では地表面から深度5m付近において緩い砂礫層が堆積しており、その下に砂質土層が広く堆積し、一部で火山灰質土層が見

られる。被災橋梁下の地盤分布を見ると、主に緩い砂礫層の下に飽和砂質土層が堆積している傾向にある。図 - 1 の L.3 ~ L.3' における地質断面図を図 - 2(c) に示す。L.3 ~ L.3' では地表面から深度 8m 付近においてシルト層、砂質土層が広く分布しており、中間部に泥炭が、釧路市内に近づくときと砂層が堆積している。被災橋梁下の地盤分布を見ると、シルト層及び飽和砂質土層が堆積している傾向にある。図 - 1 の L.4 ~ L.4' における地質断面図を図 - 2(d) に示す。L.4 ~ L.4' では地表面から深度 5m 付近において砂礫層、シルト層、砂質土層が広く分布しており、その下に砂層が堆積している。被災橋梁下の地盤分布を見ると、シルト層及び飽和砂質土層が堆積している傾向にある。

以上のことから被災橋梁下における地盤分布の全体的な傾向として、シルト層及び飽和砂質土層が堆積していることがわかる。軟弱なシルト層では地震時に強度の低下が生じる可能性があり、また、飽和砂質土層では液状化及び流動化が生じる可能性があり、このことが橋梁の地震被害に大きく影響している。地震時において危険な地盤分布であるといえる。
